# Tilstandsrapport

Enebolig

Rávttebelgeainu 2045, 9840 VARANGERBOTN

Oppdragsnr.: 22025-1263

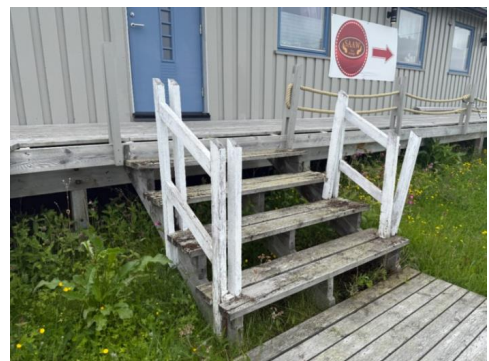
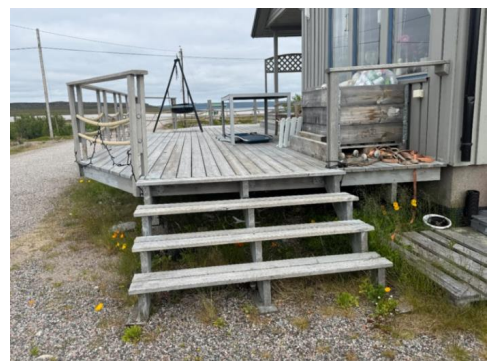
- Mangelfull sikring kan føre til fallulykker eller at personer mister støtte, med fare for alvorlig skade.
- Rekkverk må monteres for å lukke avviket.

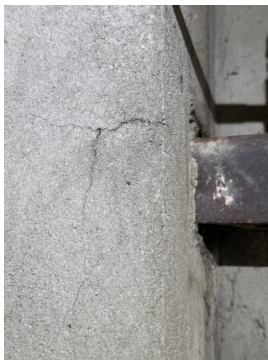
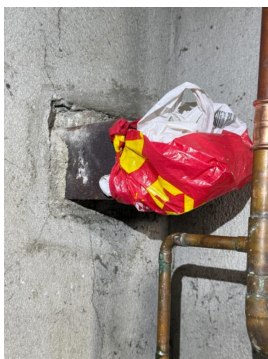
- Sprekker i overflatepussen på elementpipen bør utbedres før eventuell bruk, for å unngå risiko for røyklekkasje og brannfare. Dersom pipen skal tas i bruk, må den bringes i forskriftsmessig stand og kontrolleres av kvalifisert fagperson.

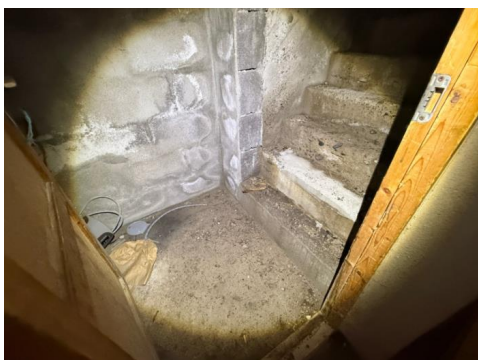
Sprekker i betonggulv

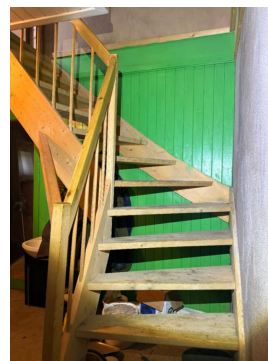
- Åpninger mellom trinn i trappen kan påvirke sikker bruk, særlig for barn. Forholdet kan medføre økt risiko for fall og personskade ved ferdsel i trappen.
- Det anbefales å utbedre trappen slik at åpningene mellom trinnene tilfredsstiller gjeldende sikkerhetskrav.

- Manglende håndløper kan redusere muligheten for støtte ved ferdsel i trappen. Forholdet kan medføre økt risiko for fallulykker og personskade, særlig for barn, eldre og personer med nedsatt balanse.
- Det anbefales å montere håndløper langs trappeløpet for å bedre sikkerhet og tilgjengelighet.

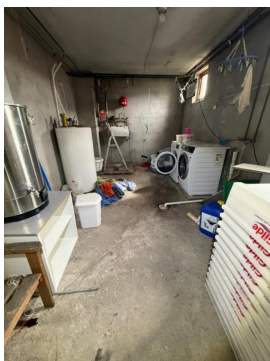
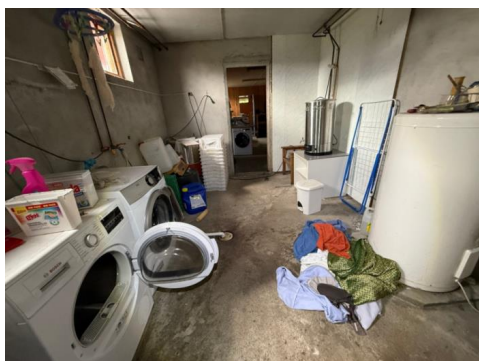
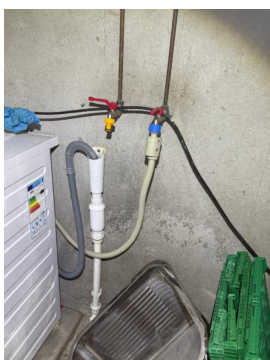
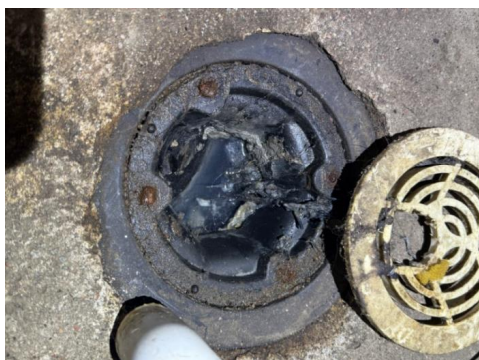
- Manglende oppgradering av våtrommet medfører høy risiko for at konstruksjonene ikke vil tåle vanlig bruk av vann eller lekkasjer. Dette kan føre til fuktskader på tilstøtende konstruksjoner.
- Våtrommet har behov for omfattende oppgraderinger. For å sikre en løsning som oppfyller gjeldende krav, bør tettesjikt, sluk og røropplegg oppgraderes og dokumenteres.

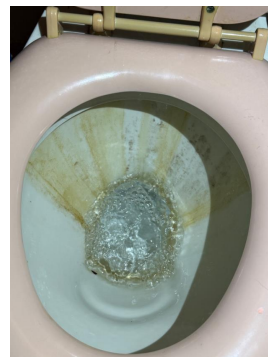
- Det bør undersøkes og utbedres årsaken til vannlekkasje ved toalettskålen for å unngå videre fuktskader og potensiell skade på omkringliggende konstruksjoner. Manglende utbedring kan føre til økte reparasjonskostnader og redusert levetid på sanitærutstyret.

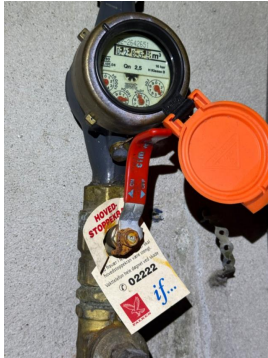
Hovedstoppekran og vannmåler

- Rør-i-rør-systemet bør avsluttes i skap med drenering til våtrom, for å sikre at eventuelle lekkasjer ledes trygt til sluk. Manglende drenering øker risikoen for vannskader i konstruksjonen ved lekkasje.

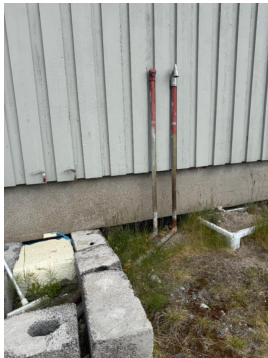
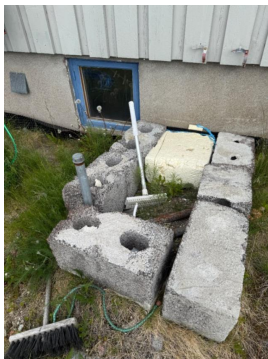
Kostnadsestimatet er for sanering av tanken og tilhørende utvendig røropplegg.
