# Tilstandsrapport

Enebolig

Ringveien 4, 9770 MEHAMN

Oppdragsnr.: 22025-1261

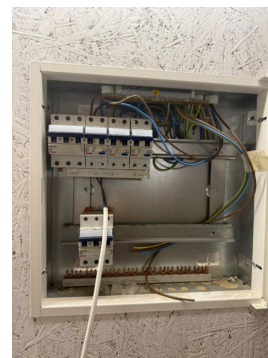
Ufagmessig arbeid i sikringsskap i garasjen
