NAF Bruktbiltest

Testdato
03.12.2024

Bilmerke	Ford	Motorstørrelse	2956 cm ³
Modell	Explorer	Motoreffekt	267 kW
Type	WUJ	Aksler i drift	2
Registreringsnr.	CH17900	Drivstofftype	Bensin
Understellsnr.	WF02K8GY4MNA03697	Kjøretøygruppe	101
Km.stand.	42205	Bruktimportert	Nei
Farge	Rød	Registreringsår	2021
		Registrert første gang	30.12.2021

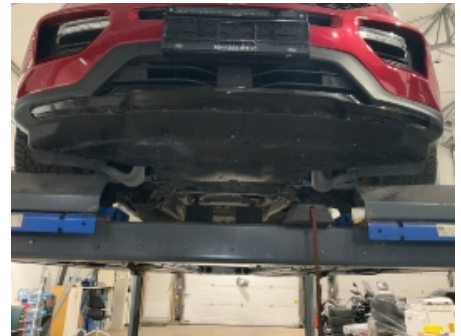
2. Felg

66.2	Felg	Felgdimensjon ikke i samsvar med vognkortet	Venstre foran, Venstre bak, Høyre bak, Høyre foran
67.17	Ekstra hjulsett	Ekstra hjulsett mangler	
81.4	Frontrute	Sprekk i frontrute: <ul style="list-style-type: none">• Reparasjonsmetode: Skift
