# Tilstandsrapport

6-roms leilegheit

Prestestalleen 17, 6770 Nordfjordeid

Rapportdato: 20.08.2025

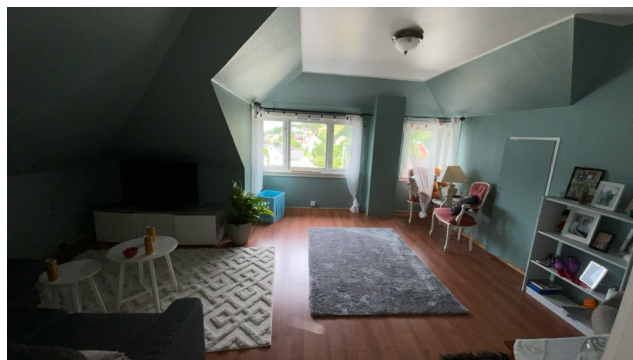
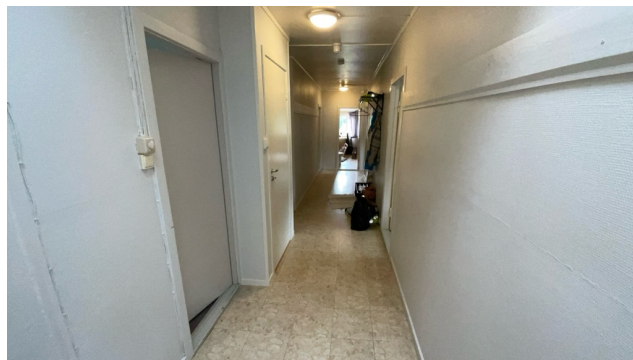
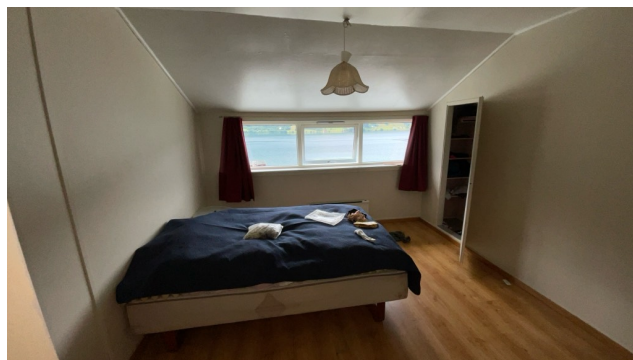
\* Takkonstruksjonen har sperrekonstruksjon. Kun mindre del av mørkeloftet er innsisert via luka. Deler av skråtak har isolasjon helt ut mot trod så lufting er begrenset i en del av skråtakene. Det er ikkje montert diffusjonssperre mellom leilegheita og skråtaket/mørkeloftet, dette kan føre til damplekkasjer til konstruksjonen. Manglande ventilering av konstruksjonen.

## Vurdering av avvik:

- Det er avvik:

Nødvendig vedlikehalds- og oppgraderingsarbeider bær utførast.

**Kostnadsestimat: Over 300 000**

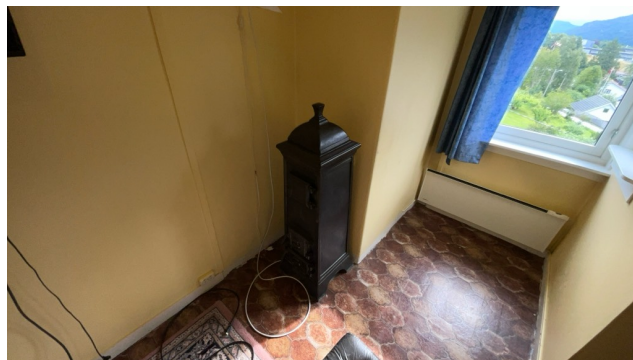
Omnane og tilhøyrande piper er ikkje godkjent og kan ikkje nyttast. Taksten legg til grunn at omnane blir fjerna av ny eigar.

**Kostnadsestimat: Ingen umiddelbar kostnad**
