# Tilstandsrapport

Andelsleilighet

Heiveien 10 B, 4956 RISØR

Befaringsdato: 01.07.2025

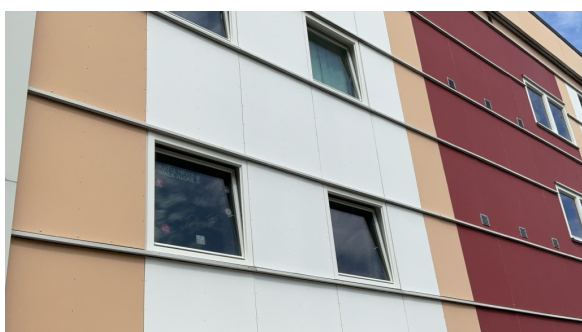
Vinduene inngår borettslagets fellesarealer. Det må påregnes rehabilitering av overflater. Tettestpakninger kan med fordel utbedres dersom det oppleves trekk i den kalde årstiden.
