Tilstandsrapport

Enebolig

Wahlsodden 17, 4400 FLEKKEFJORD

Befaringsdato: 14.04.2025

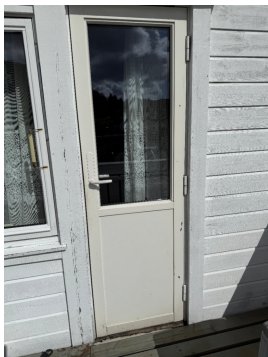
TG 2 Balkonger, terrasser og rom under balkonger

Balkonger av utført glassfiber med terrassebord på toppen.

- Det er ikke krav om utbedring av åpninger i rekkverk til dagens forskriftskrav.
