# SALGSOPPGAVE

**KONGSVEIEN 43, 2500 TYNSET**

Befaringsdato: 03.06.2025

# Tilstandsrapport

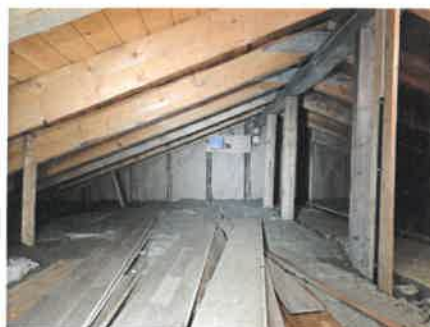
- Det er registrert symptom på aktivitet fra skadedyr.

Registreres noe muslort

Bilde fra kaldloftet.

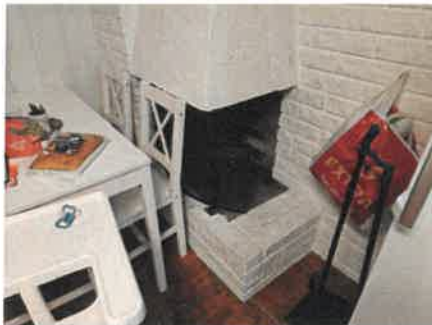
Peis på kjøkken i sokkelleilighet.

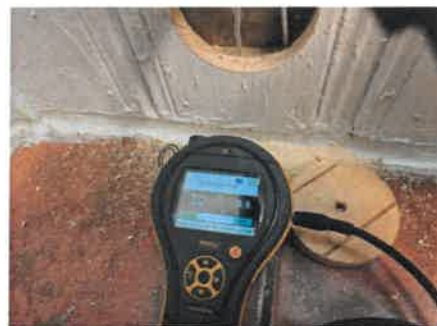
Fuktmåling i svill med tilfredsstillende resultat.

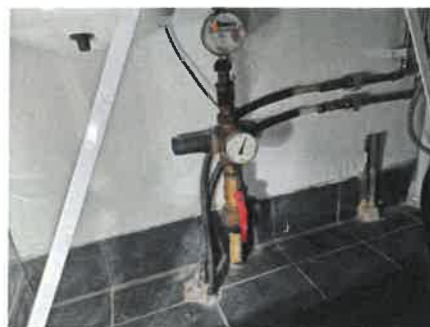
Stoppekran med reduksjonsventil og vannmåler.
