NAF Bruktbiltest

Testdato
24.03.2025

Bilmerke	Tesla	Motorstørrelse	cm ³
Modell	Model S	Motoreffekt	67 kW
Type	002	Aksler i drift	2
Registreringsnr.	EL71843	Drivstofftype	Elektrisk
Understellsnr.	5YJSA7H27FF091203	Kjøretøygruppe	101
Km.stand.	158357	Bruktimportert	Nei
Farge	Blå	Registreringsår	2015
Karosseritype	Kombikupé	Registrert første gang	13.08.2015
		Frist for neste EU kontroll	08.08.2025

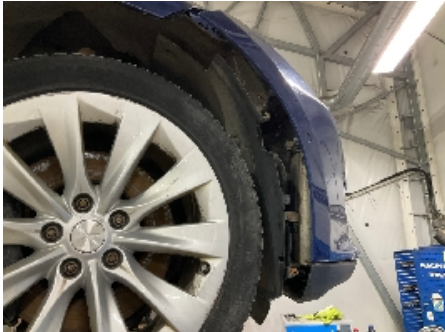
6. Bremseskiver

Ref.Id	Repareres	Resultat	Beskrivelse
2.6	Unormal lyd	Ulyd fra hjuloppheng foran	
3.5	Nøkler / Utstyr	Nøkkel/er mangler	
3.8		Nøkkel/er skadet 1 stk	
6.10	Bremseskiver	Rust på bremseskive:	Venstre foran, Høyre bak, Høyre foran, Venstre bak
