# Tilstandsrapport

Fritidsbolig

Mikkelsti 24 A, 4990 SØNDELED

Befaringsdato: 07.05.2025

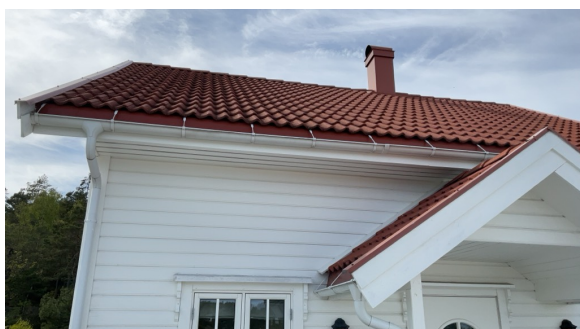
### TG 2 Nedløp og beslag

Takrenner og nedløp av plastbelagt stål.

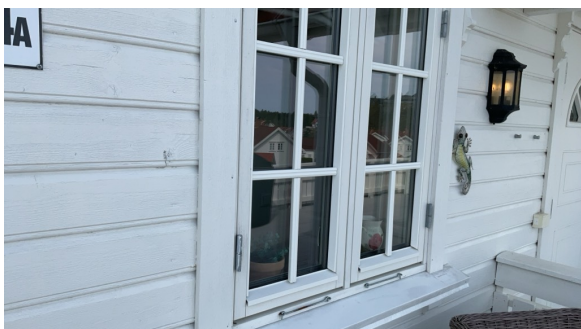
## TG 1 Vinduer

Det er vinduer med isolerglass.

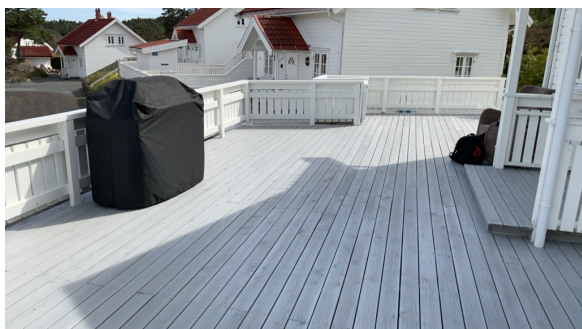
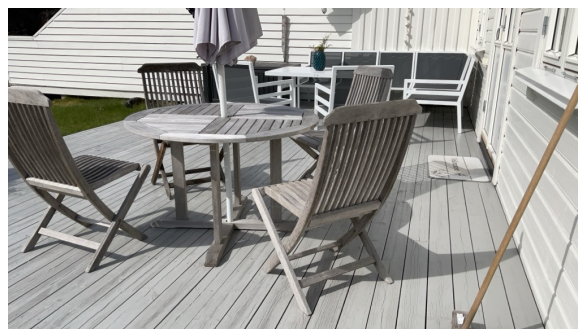
## TG 1 Balkonger, terrasser og rom under balkonger

Det er terrasser i trekonstruksjon. Dekker og rekkverk har normal vær- og bruksslitasje.

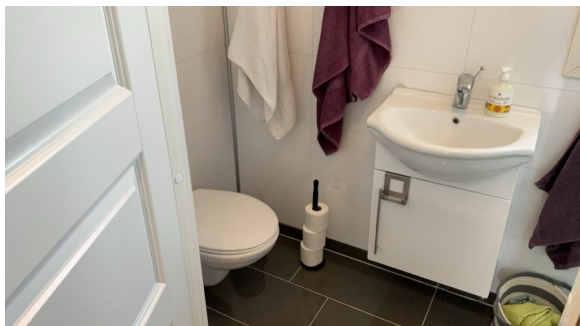
### TG 2 Overflater vegger og himling

- Det er vindu/dør med ikke fuktbestandige materialer i våtsonen (ved vask, dusj, badekar, osv.), løsningen eller byggematerialet er uegnet

- Uegnede materialer må fuktbeskyttes/utskiftes.

Våtrommet fungerer med dette avviket. For å lukke avviket, må overflatene i våtsoner beskyttes eller skiftes.
