# Tilstandsrapport

Enebolig

Reisadalen 2020, 9154 STORSLETT

Befaringsdato: 31.07.2025

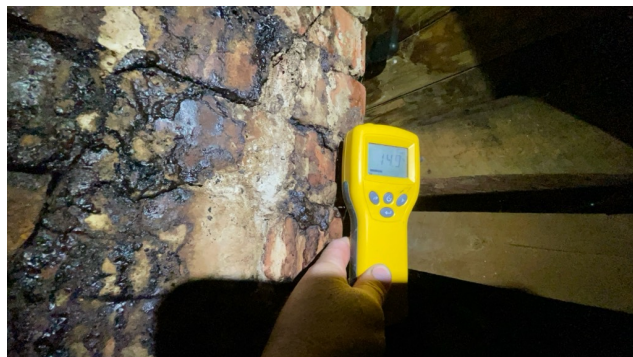
- Det er ingen lufting i konstruksjonen.
- Det er påvist fuktskjolder/skader i takkonstruksjonen.

Rundt pipe er det noe fuktskjolder.

Ved fuktmåling er det målt 15 % vektluftighet.

Kostnadsestimat gjelder kun etablering av ventiler.

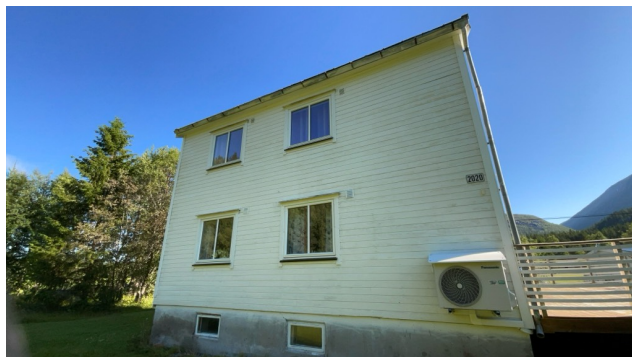
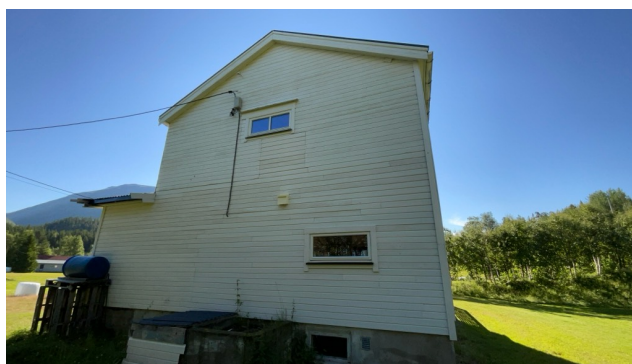
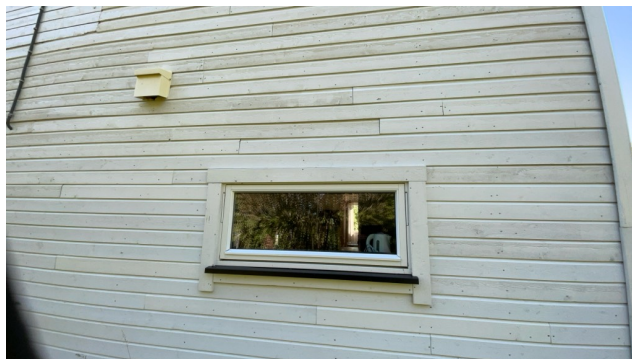
## ! TG 2 Vinduer

Bygningen har fabrikkmalte trevinduer med 2-lags glass i etasje og loft.

Beslag inn bak vindspærre og vannbord må monteres.

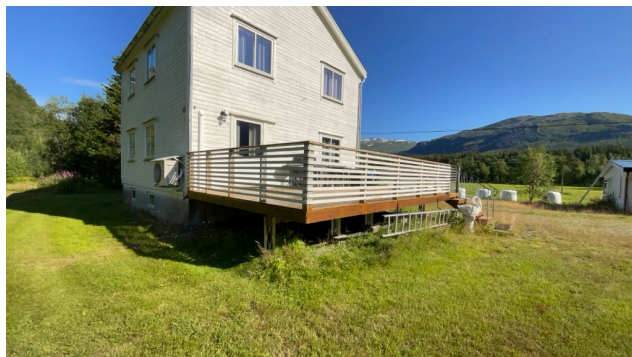
## ! TG 2 Dører

Bygningen har malt hovedytterdør fra 2014 og malt balkongdør fra 2023 i tre med 2 lags glass.

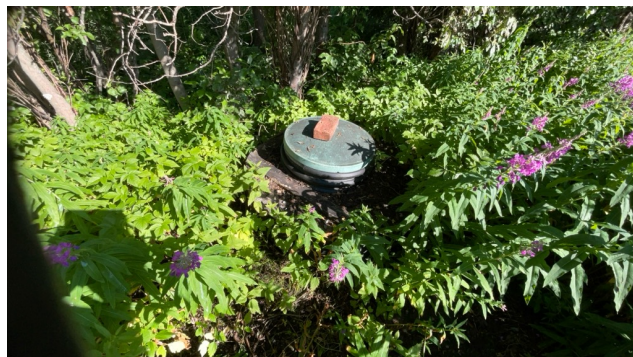
## TG 1 Septiktank

Septiktanken er av glassfiber med ukjent installasjonsår.

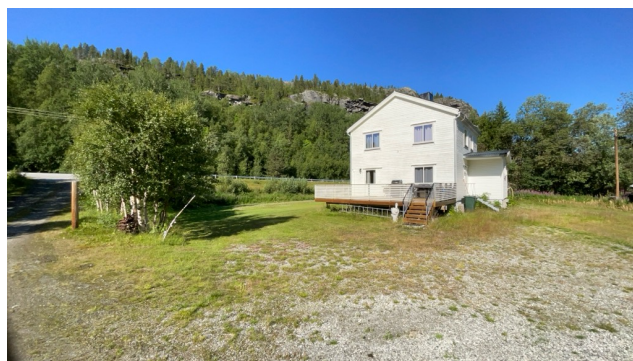
## TG 1 Andre tomteforhold

Tomt som er fint opparbeidet med plen.
