# Tilstandsrapport - NS 3600

## Kjerrvika 1875-240/4

8590 Kjøpsvik

**Rapport kode:** 105325

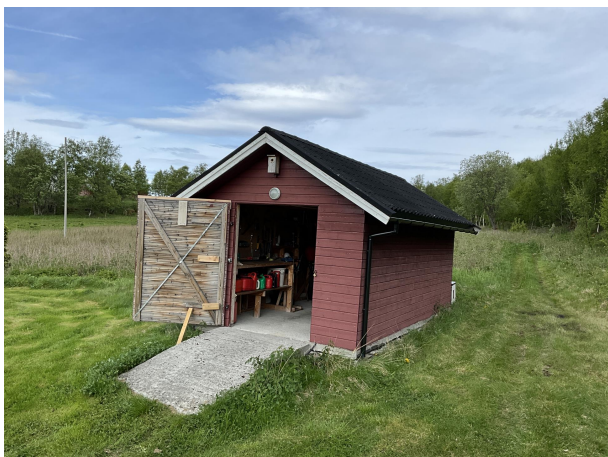
Redskapshus brukt som garasje for ATV og plenetraktor.

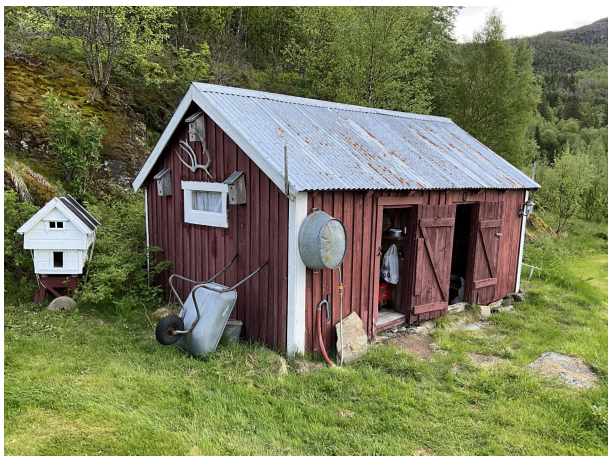
Stabbur / vedbod

Stabbur av trekonstruksjon, utvendig kledd med stående kledning. Saltakkkonstruksjon er tekkede med bølgeblekk.
