# Tilstandsrapport

Enebolig

Reinfjorden 23, 9184 REINFJORD

Befaringsdato: 27.06.2025

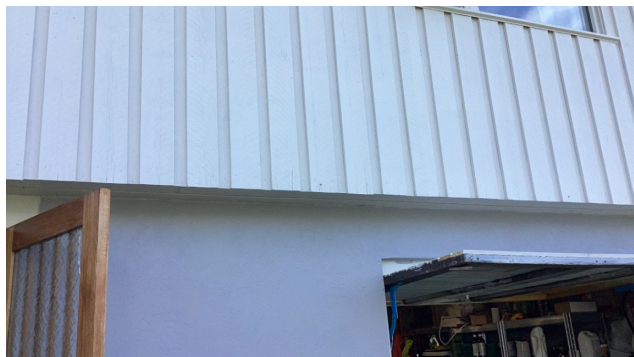
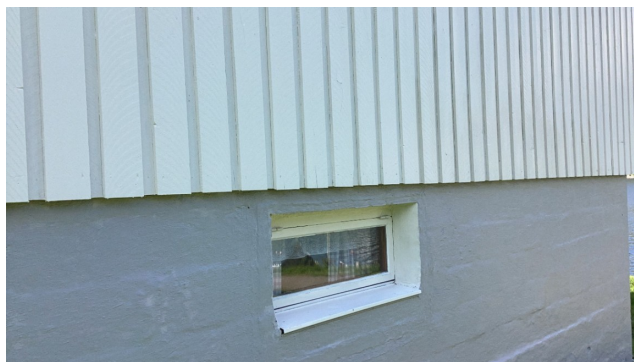
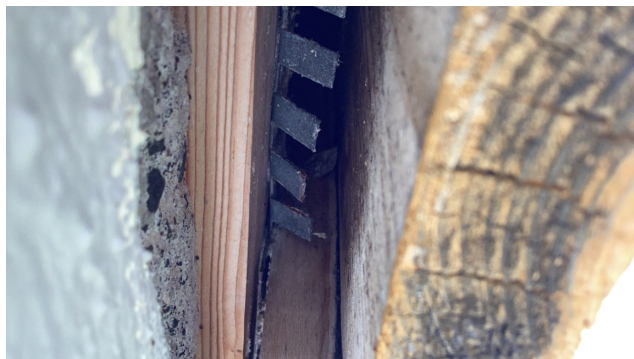
Det er påvist fuktskader i veggkonstruksjonen. Det er påvist omfattende skade i fasade.

Registrert sort treverk under på panel kanten, sprekker i kledningen.

Tiltak: Anbefaler og bytte ut oppsprekkert kledning.

Kostnadsestimat: 100 000 - 300 000

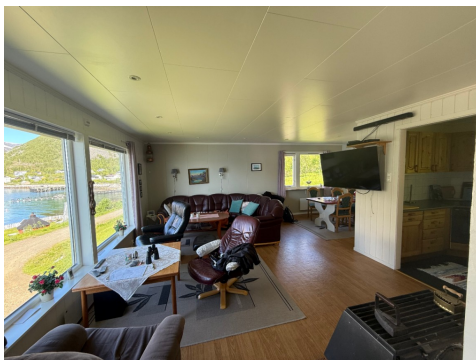
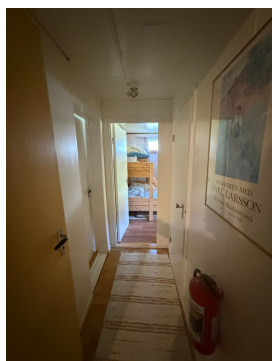
### ! TG 1 Overflater

Innvendig er det gulv av parkett, laminat og belegg. Veggene har tapet, trepanel og malte plater. Innvendige tak har malte plater.

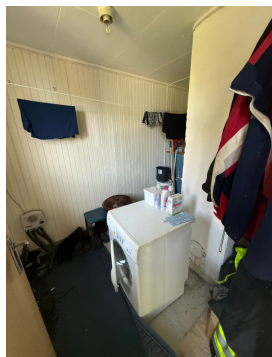
Feileluke bak vaskemaskinen

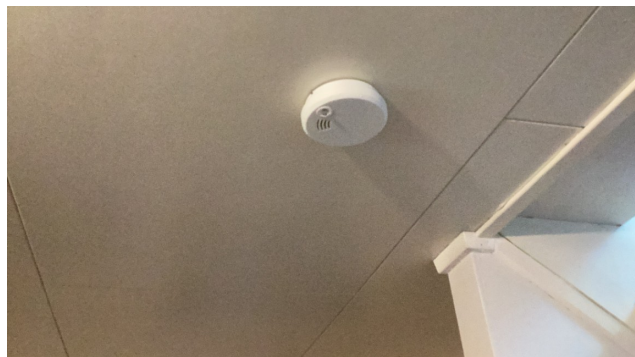
1. Er det mangler på røykvarslere i boligen iht. forskriftskrav på søknadstidspunktet, men minst Byggeforskrift 1985?  
**Nei**
2. Er det mangler for brannslukningsutstyr i boligen iht. forskriftskrav på søknadstidspunktet, men minst Byggeforskrift 1985?  
**Nei**
3. Er det skader på brannslukkingsutstyr eller er apparatet eldre enn 10 år?  
**Ja Kjøpe nye brannslukkere**
4. Er det skader på røykvarslere?  
**Nei**

**Kostnadsestimat: Under 10 000**

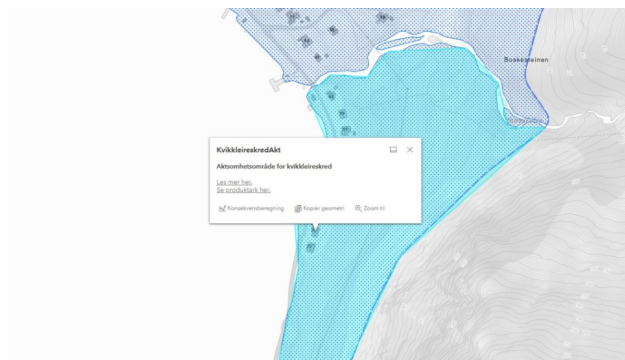
Tomten ligger (ikke) i ett område som NVE er definert som fare- risikoområde for leire, jordras og flom.

Kart fra NVE sine sider kvikkleire område er merket av

- Ytterligere undersøkelser anbefales.
- Det bør foretas terrengjusteringer.

**Kostnadsestimat: 100 000 - 300 000**
