# Tilstandsrapport

Leilighet, seksjon nr 15

Lifjellvegen 399 B, 3804 BØ I TELEMARK

Rapportdato: 05.08.2025

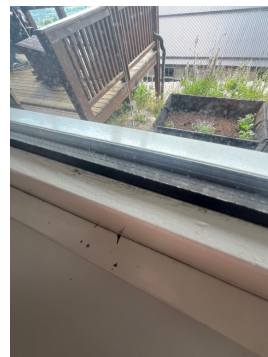
### TG 1 Dører

Det er mindre skader på døren som følge av dørhåndtaket som har tatt i fastfeltet ved åpning. Det er også enkelte merker på skinner i bunn og topp av skyvefeltet.

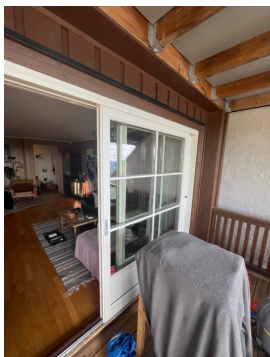
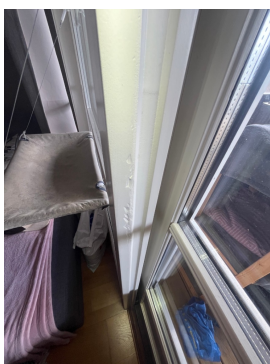
## ! TG 2 Balkonger, terrasser og rom under balkonger

Utenfor stuen er det en veranda som disponeres av eier. Konstruksjonen er oppført i tre, med impregnerte verandabord og rekkverk med glassfelt mot sør og stående spiler mot naboer på hver side. Verandaen er takoverbygget med stålplater lagt på topp av bjelkelag som skal lede nedbørsvann vekk fra området.

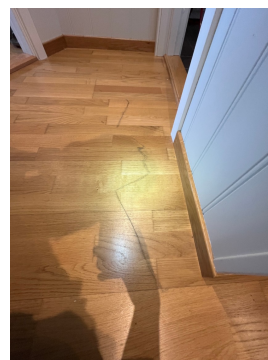
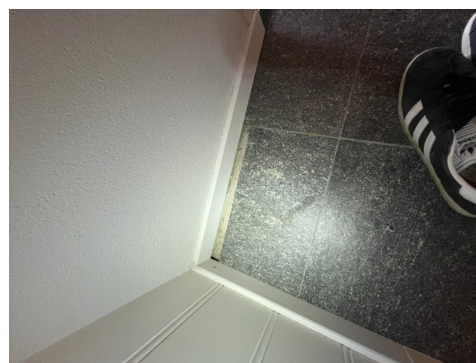
Det er påvist skader på parkettgulv i gangdel mellom soverom og bad. I entre, er gulvflisen for kort ved et hjørne, og det mangler tetting mellom fliselim, vegg og gulvlist.

- Det er ikke behov for utbedringstiltak.

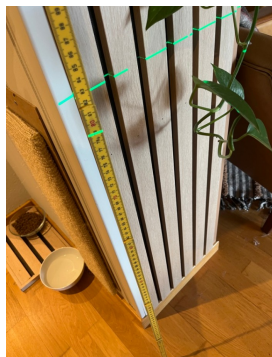
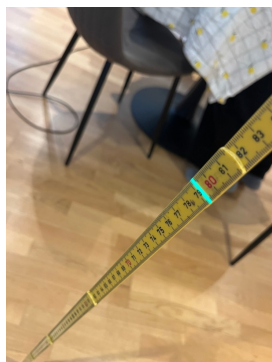
### ! TG 1 Etasjeskille/gulv mot grunn

Største planavvik mellom rommet er målt til 9mm. Det presiseres at dette kun er stikkprøver foretatt i en innredet bolig. Det kan derfor forekomme at planavviket kan være større andre steder i boligen.

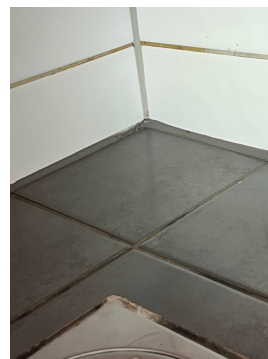
Flis bak toalett bør byttes ut for å sikre et tilstrekkelig tett sjikt bad toalettet, og lette rengjøringen av overflaten.

- Fuger bør skiftes ut.

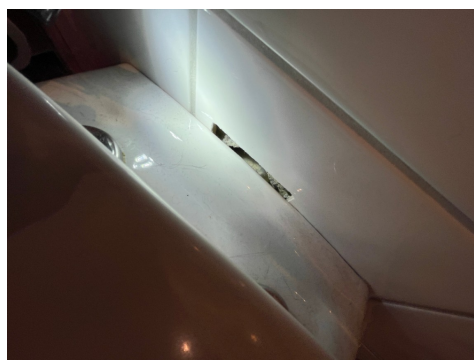
- Det er mulighet for at det kan forekomme vannlekkasje på våtrommet hvor vann ikke vil gå til sluk.
- Det er påvist at flisfuger har riss/sprekker.
- Det er påvist at høydeforskjell fra topp slukrist til gulv/synlig topp membran ved dørterskel er mindre enn 25 mm.
- Det er påvist avvik i fallforhold til sluk i forhold til krav i forskrift på byggetidspunktet.
- Målinger viser at det ikke er fall til sluk (motfall).

Det er påvist enkelte lavbrekk på gulvet som gir motfall og det er fare for at lekkasjevann ikke vil bli ledet til sluk.  
Fuger i våtsone er sprukket opp og delvis borte.

- Ved utettheter i membran/tettesjikt er det høy risiko for at vann trenger gjennom konstruksjonene og kan medføre fuktskader.

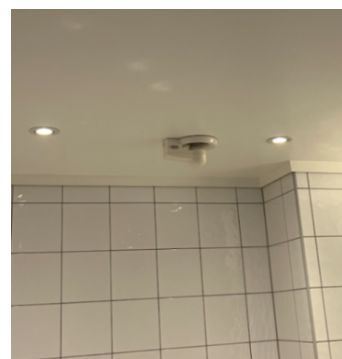
### ! TG 1 Ventilasjon

Det er mekanisk avtrekk.

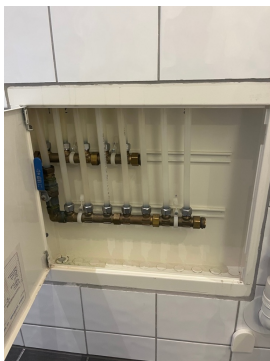
Vannfordelingsskap etablert på badet.

Det anbefales at rørlegger kontaktes for nærmere undersøkelser, da det ikke kan utelukkes at dette er en skade som er under utvikling.

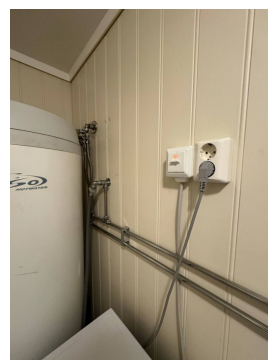
Det er påvist stikkontakt langs gulv i våtsone på vaskerom/teknisk rom.

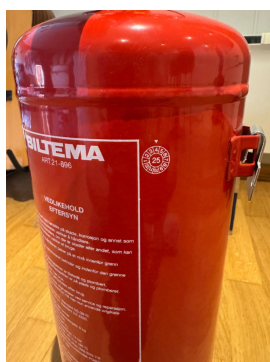
Det er et brannslukningsapparat i boligen, 6kg pulver.  
Det er fem røykvarslere installert i boligen. Disse er tilknyttet alarmsentral.
