# Tilstandsrapport

Seksjonsleilighet

Valgata 29 A, 8300 SVOLVÆR

Befaringsdato: 12.03.2025

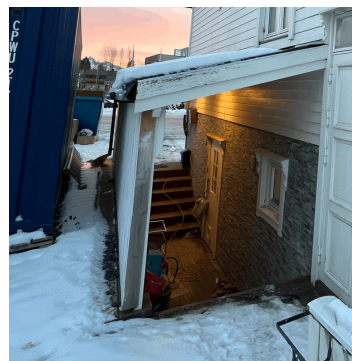
#### Vurdering av avvik:

- Det er avvik:

All forventet brukstid er passert på takteking og undertak. Plutselige lekkasjer og skader kan oppstå. Tekke ble ikke kontrollert grunnet snødekke. Tilstandsvurdering kun basert på alder.

- Tiltak:

Skifte takteking og undertak.

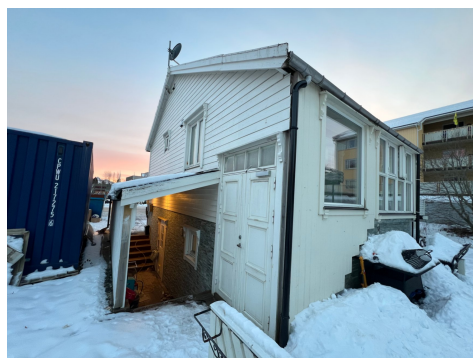
Ikke synlig ventilering bak kledning

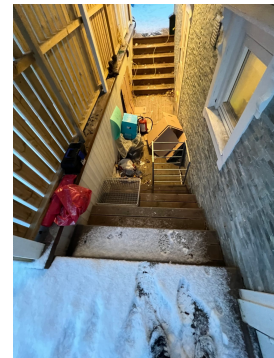
## Utvendige trapp/kjellernedgang

Utvendig var det en kombinert trapp kjellernedgang sannsynlig av betong og tre.

- Tiltak:

Anbefaler nærmere undersøkelser av trappekonstruksjon. Montere håndløpere på vegg.

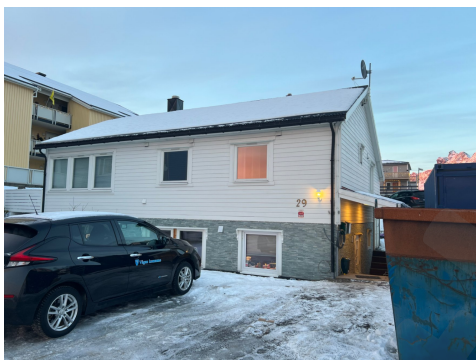
## Andre utvendige forhold

Det foreligger IKKE Tilstandsanalyserapport, vedlikeholdsplan e.l. for fellesdeler i bygget? Fellesdelene som tak/tekke/konstruksjon, vinduer og utvendige kledninger er i dårlig forfatning og trenger utskift/påkost.

- For å lukke avviket ihht NS 3600.2018 må det utarbeides en Tilstandsanalyserapport/vedlikeholdsplan for fellesdeler i bygget. Da dette er opp til borettslag/sameie å rekvirere er kostnadsestimat ikke satt.
- Det må foretas tiltak for å lukke avviket.

Utbedre/påkoste avvik. Anbefales nærmere undersøkelser og oversikt over dette da dette kan påvirke størrelsen på andel av felles utgifter i årene fremover.

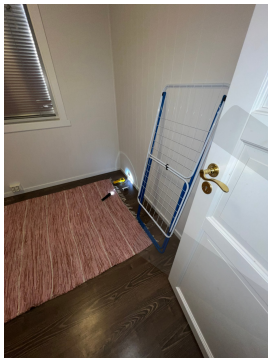
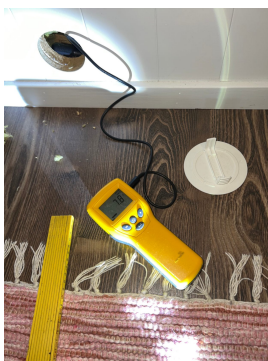
## TG 1 Fukt i tiliggende konstruksjoner

Hulltaking/fuktsøk i veggkonstruksjon mot dusjsone er gjort uten å registrere fukt.

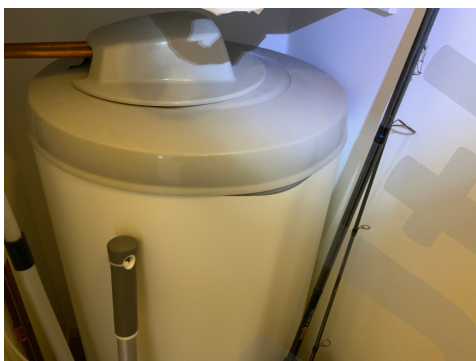
## ! TG 2 Varmtvannstank

I teknisk rom er det montert en varmtvannsbereider på 200 liter. Nyere.

- Tiltak:

Anbefaler nærmere undersøkelser.
