# NAF Bruktbiltest

**Testdato**  
17.06.2025

| <b>Bilmerke</b> | Volkswagen | <b>Motorstørrelse</b> | 1968 cm <sup>3</sup> |
| <b>Modell</b> | PASSAT | <b>Motoreffekt</b> | 125 kW |

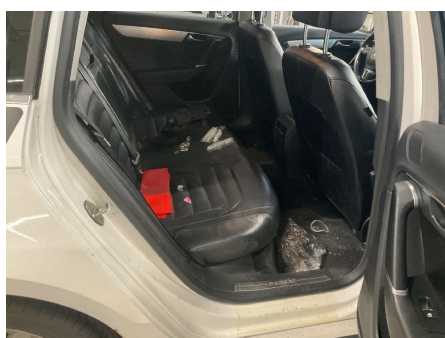
**28. Døråpning**

| Ref.Id | Repareres | Resultat | Beskrivelse |
|---|---|---|---|
| 97.1 | Døråpning | Sår eller skade: | Høyre bakdør, Venstre bakdør, Venstre fordør, Høyre fordør |
