# Tilstandsrapport

Boligbygg med flere boenheter

Sam Eydes gate 185 D, 3660 RJUKAN

Befaringsdato: 28.03.2025

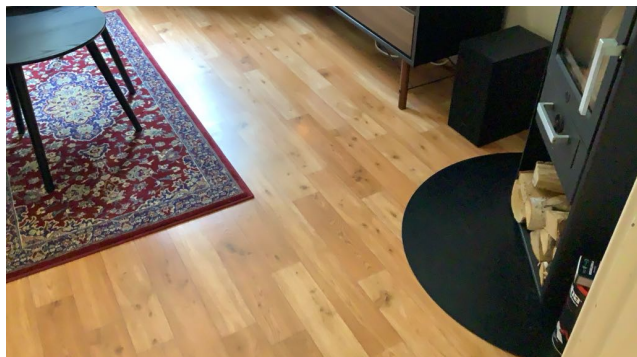
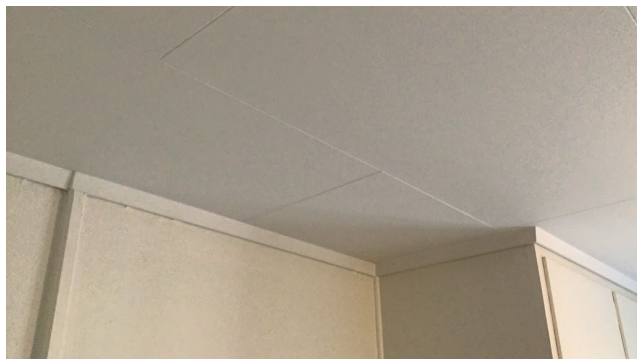
## TG 2 Etasjeskille/gulv mot grunn

- Det er målt høydeforskjell på mellom 15-30 mm gjennom hele rommet. Tilstandsgrad 2 gis med bakgrunn i standardens krav til godkjente måleavvik.

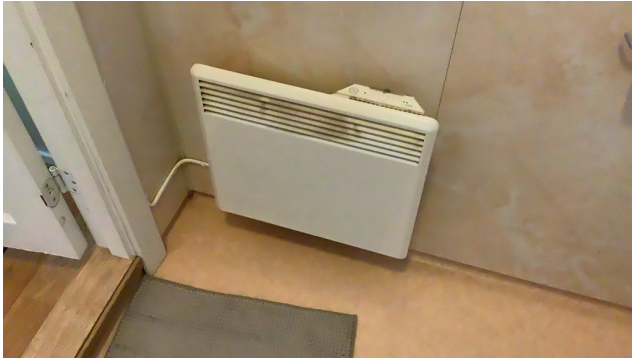
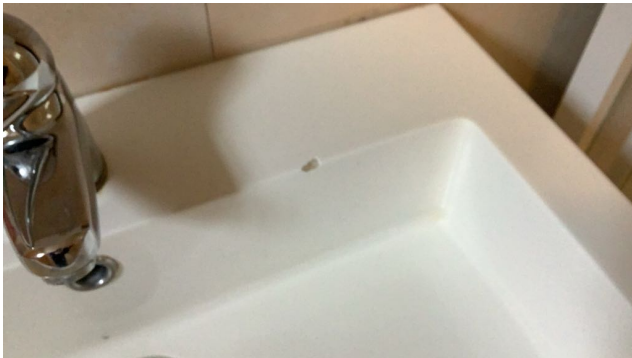
2.ETG. HOVEDPLAN > BAD

## ! TG 1 Tilliggende konstruksjoner våtrom

Hulltaking er foretatt uten å påvise unormale forhold.  
Hulltaking er foretatt ved/i i vegg fra kjøkken mot bad..

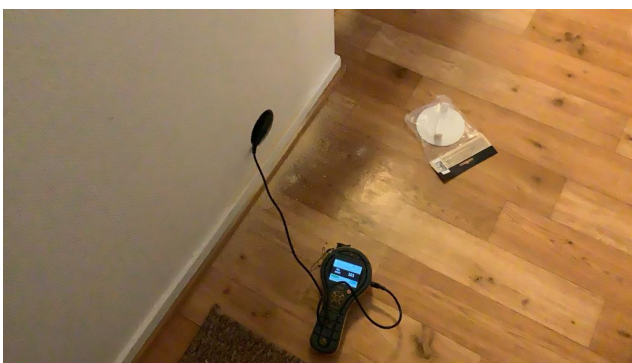
2.ETG. HOVEDPLAN > KJØKKEN

- Det er påvist skader på overflater/kjøkkeninnredning utover normal slitasjegrad.

- Påviste skader må utbedres.

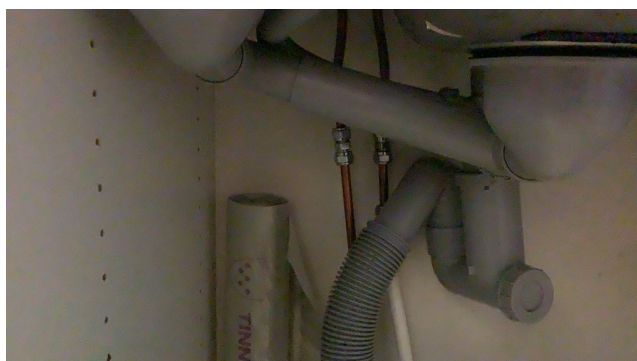
### ! TG 2 Avløpsrør

Det er avløpsrør av plast og støpejern

- Det er ikke behov for utbedringstiltak siden anlegget fungerer i dag, men ut ifra alder kan skader plutselig oppstå på eldre anlegg.
- I forbindelse med oppgradering av våtrom vil det være naturlig med utskiftning av rør.
