XA19918 - 2020 Mitsubishi Offroad

Km.stand	55 591	Bruktimportert	Nei	Reg.reim skiftet, dato	Har ikke
Ant. nøkler	2	Antirustgaranti	Ja	Reg.reim skiftet, km	0
Drivstoff		Heftelser	Nei	Siste service, dato	11.04.2024
Farge	Sølv	Koll.puter utkoblet	Nei	Siste service, km	44 503
Egenvekt	1900	Medfølger sommerdekk	Nei	PKK utført	11.02.2024
Effekt	135	Medfølger vinterdekk	Ja	Servicehefte/servicer fulgt	Ja
Chassisnr.	JMBXDGG3WLZ023884	Tilhengerfeste	Ja	Vognmappe m/instruksjonsbok	Ja
Første reg.	31.03.2020	Er prøvekjørt	Nei	Utskrift dato	12.02.2025

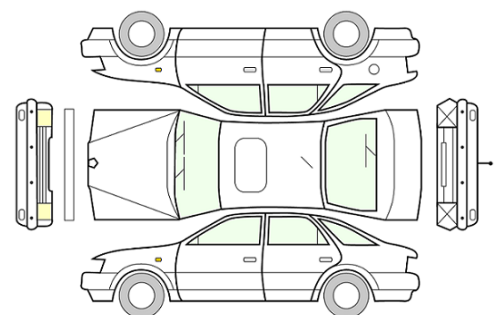
- 2.1 Eksteriør - Lakk - Oversiktsbilder av bilen
- 5.11 Motor - Service - Servicedokumentasjon
- 8.5 Hjuloppheng og styring - For-/bakstilling - Hører noe dunkelyd bak av og til ved kjøring, finner ikke slakke
