# NAF Bruktbiltest

**Testdato**  
10.04.2025

| <b>Bilmerke</b> | KIA | <b>Motorstørrelse</b> | cm <sup>3</sup> |
| <b>Modell</b> | NIRO | <b>Motoreffekt</b> | 150 kW |

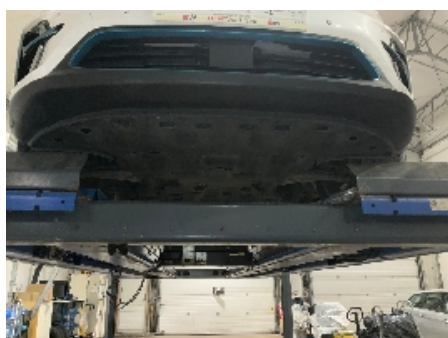
18. Støtfanger foran

| Ref.Id | Repareres | Resultat | Beskrivelse |
|---|---|---|---|
| 86.3 | | Skadet: | Støtfanger foran |

| Ref.Id | Opplysning | Resultat | Beskrivelse |
|---|---|---|---|
| 86.29 | | Mangelfull oppretting/tilpasning | Støtfanger foran |
