# NAF Bruktbiltest

**Testdato**  
29.04.2025

| <b>Bilmerke</b> | BMW | <b>Motorstørrelse</b> | 1995 cm <sup>3</sup> |
| <b>Modell</b> | 518d | <b>Motoreffekt</b> | 110 kW |

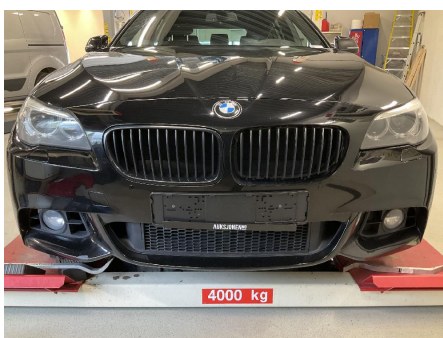
**4. Refleks**

| Ref.Id | Repareres | Resultat | Beskrivelse |
|---|---|---|---|
| 19.2 | Refleks | Skade på refleks: | Venstre side |
