# Tilstandsrapport

Vertikaldelt tomannsbolig

Strandbuen 6 B, 8206 FAUSKE

Befaringsdato: 11.07.2025

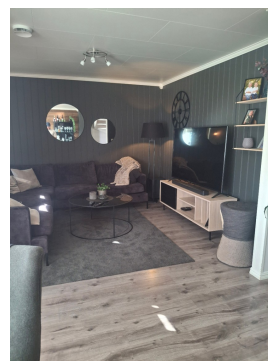
### ! TG 1 Overflater

Innvendig er det gulv av laminat.  
Veggene har malte plater/maletapet og tapet.  
Innvendig tak har malte himlingsplater og strekktak.  
Normal bruksslitasje. Noen merker etter oppheng på veggene.  
Det er gulvvarme i deler av stue, kjøkken, bad og gang i hovedetasjen.

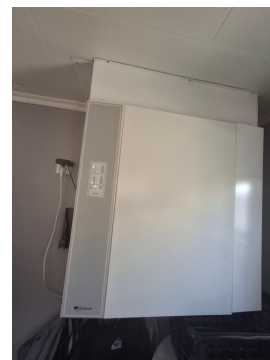
Rommet har innredning med utslagsvask, inne på rommet er det også varmtvannstank, og ventilasjonsaggregat.

Gulv og vegger er malt i 2023, samt innredningen er fra det samme året.

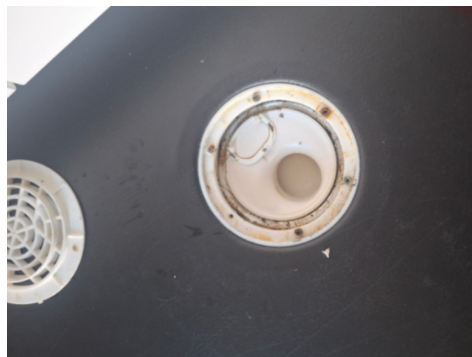
### ! TG 1 Sluk, membran og tettesjikt

Det er plastsluk og synlig vinylbelegg som tettesjikt.

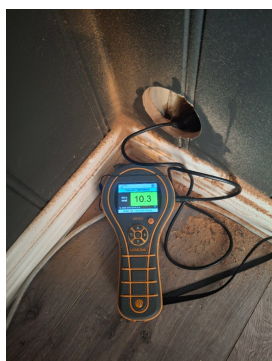
### ! TG 1 Tilliggende konstruksjoner våtrom

Hulltaking er foretatt uten å påvise unormale forhold. Hulltaking er foretatt i hjørnet i stue mot dusjkabinett. Fuktkvotemåling (vekt%) i konstruksjonen ble målt til 10.

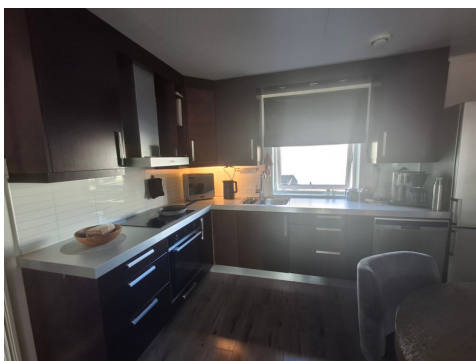
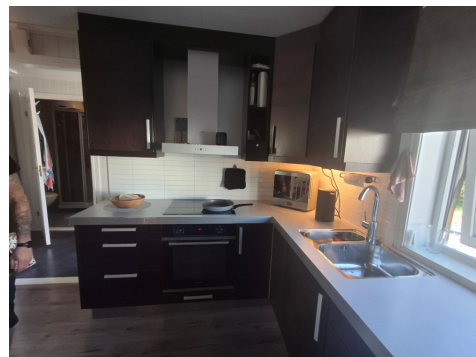
### ! TG 1 Overflater og innredning

Mørk Sigdal kjøkkeninnredning med integrerte hvitevarer i børstet aluminium. Steikeovn, platetopp, oppvaskmaskin og fritt stående kombiskap. Platetopp, steikeovn og oppvaskmaskin er fra 2023.

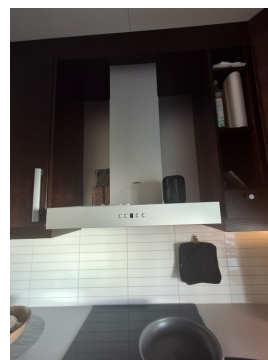
### ! TG 1 Avtrekk

Kjøkkenet har ventilator i børstet aluminium med avtrekk ut.

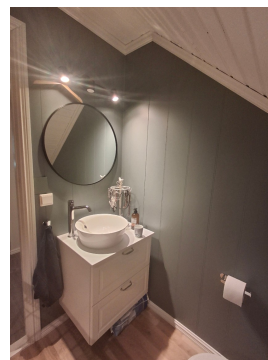
### ! TG 1 Overflater og konstruksjon

Toalettrom med gulvstående toalett, innredning med servant, speil over innredning og lampetter over speil.

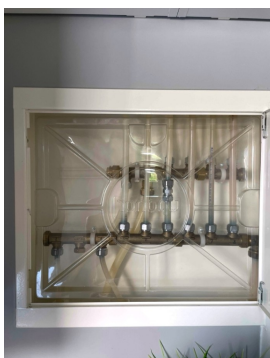
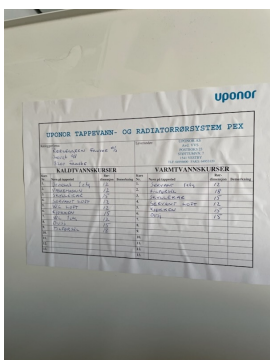
### ! TG 1 Vannledninger

Innvendige vannledninger er av plast (rør i rør). Det er besiktiget på vaskerommet i rørskap.

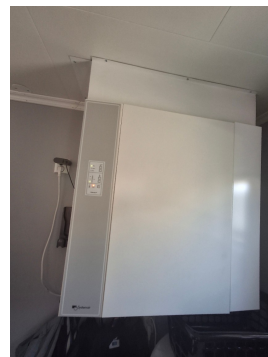
### ! TG 1 Ventilasjon

Boligen har balansert ventilasjon.  
Det er byttet lager på varmeveksler motor i 2018 og byttet viftemotor til inntak i 2024.

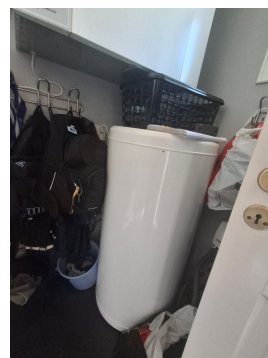
### ! TG 1 Varmtvannstank

Varmtvannstanken er på 200 liter. Denne er fra byggeår.

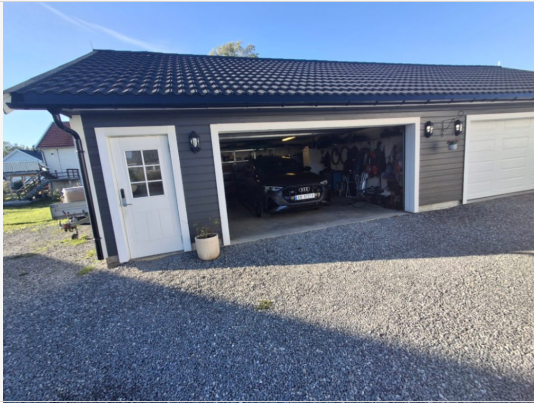
### Garasje

Isolert garasje med elektrisk port på 4,2x2m.  
Garasjen er kledd innvendig med gips i taket og malteplater på vegger.  
Sikringsskap med 3 kurser og overbelastningsvern.  
Luft-til-luft varmepumpe til oppvarming.  
Utvendig har garasjen liggende kledning, og takplater av stål av typen Decra.  
Inngangsdør med vindusfelt og elektronisk dørlås.  
Trapp opp til hems har lem som kan styres via elektrisk vierdrift.  
Hemsene er uisolert med gulvspan til gulv.  
Utebod bak garasje er bygget i 2021.
