Tilstandsrapport

Fritidsbolig

Bakkavegen 2, 6639 TORVIKBUKT

Befaringsdato: 07.03.2025

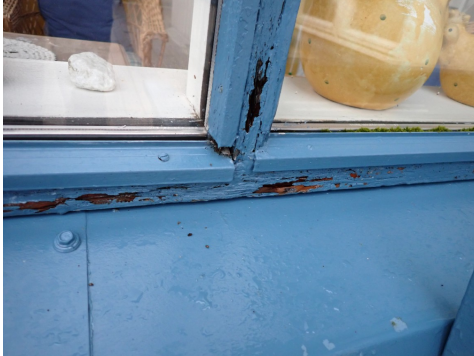
TG 3 Dører

Fritidsboligen er utført med malte ytterdører med glass.

- Det er påvist dør(er) med fukt/råteskader.

Ved bruk av fukt-indikator blir det registrert høyt fuktnivå i underkant av døren.

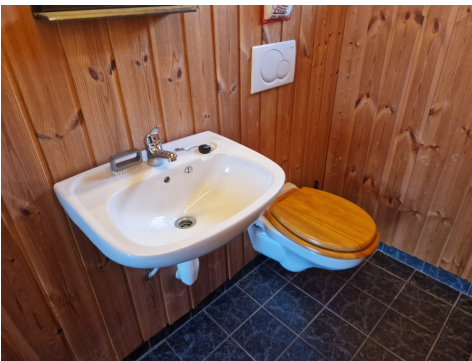
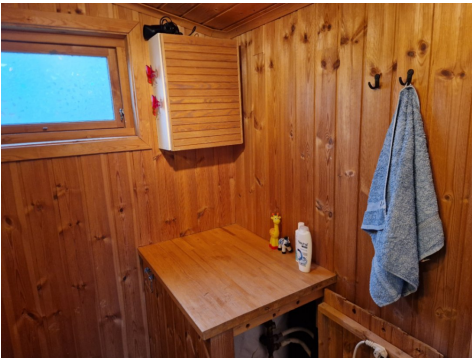
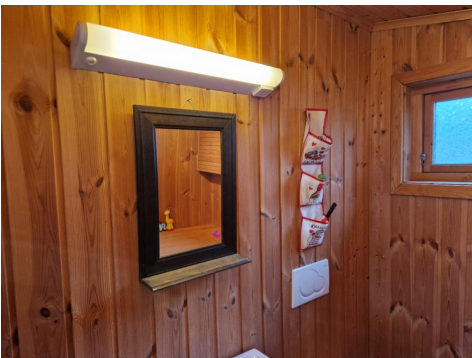
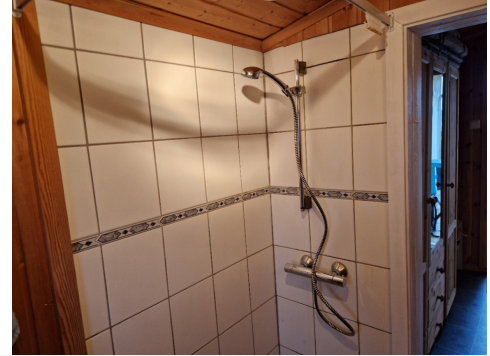
! TG 2 Overflater vegger og himling

Det er registrert en montert dør i våtsonen ved dusjen. Det er registrert fuktskade på panelet nærmest dusjen.

Utformingen til badet gjør det umulig at døren ikke er i våtsonen. Panelet ved dusjen bør utskiftes med mer fuktbestandig materialer.
