# Tilstandsrapport

Bjørkelund

Øvstedalsvegen 426, 5723 BOLSTADØYRI

Befaringsdato: 25.04.2025

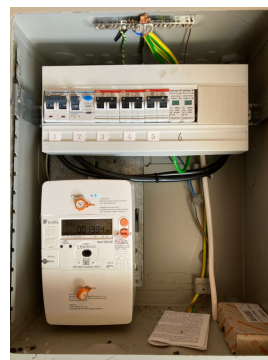
12. Foreta en helhetsvurdering av det elektriske anlegget, dets alder, allmenne tilstand og fare for liv og helse. Bør det elektriske anlegget ha en utvidet el-kontroll?

**Ja Alle anlegg som ikke har hatt el-kontroll dei siste 5 årene bør få dette utført**

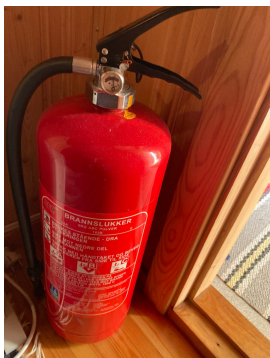
## ! TG 3 Branntekniske forhold

1. Er det mangler for brannslukningsutstyr i boligen iht. forskriftskrav på søknadstidspunktet, men minst Byggeforskrift 1985?  
**Nei**
2. Er det skader på brannslukkingsutstyr eller er apparatet eldre enn 10 år?  
**Ja**
3. Er det mangler på røykvarslere i boligen iht. forskriftskrav på søknadstidspunktet, men minst Byggeforskrift 1985?  
**Nei**
4. Er det skader på røykvarslere?  
**Nei**

**Kostnadsestimat: Under 10 000**

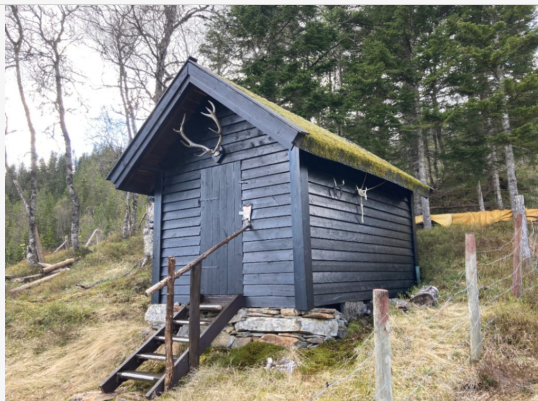
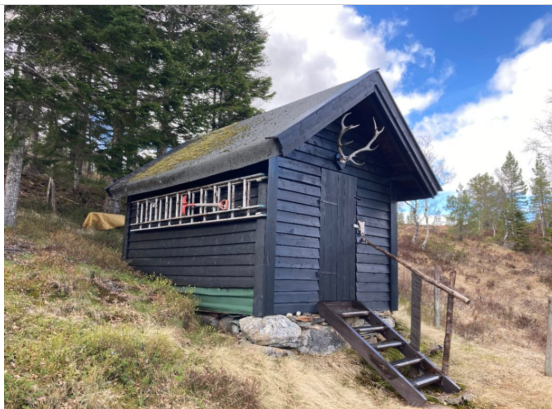
## Uthus

Uthus oppført i lett bindingsverk med liggjande kledning  
Sperretak som er tekka med papp

Bygget er ikke tilstandsvurdert ihht Forskrift til avhendingslova og NS3600. Dette er kun en enkel beskrivelse.
