Flott enebolig på utsiktstomt i Ildskog

Ildskogveien 229, Lakselv

32 **TILSTANDSRAPPORT**

Befaringsdato: 19.02.2025

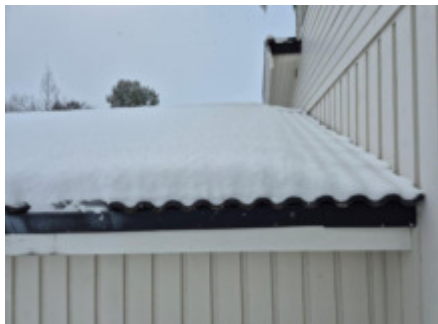
Et par takstein ved takfot er skadet eller mangler.

Betongtakstein over utebod.

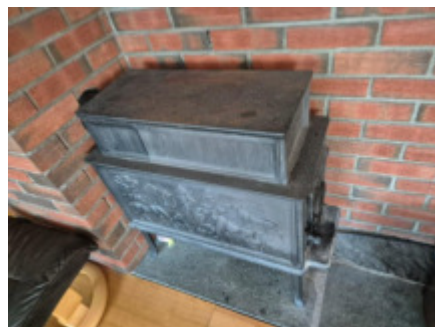
I stue i 1 etasje er målt opptil 21 mm skjehet/nivåforskjell på gulv. Fastbrenselovn er montert for nær pipe og brannmur. Bad i 1 etasje har avvik på fallforhold på gulv. I vaskerom i 1.etasje er det påvist utette skjøter i veggvinyl og knirk i gulvet, overflater i vaskerom er fra oppføringsår og rommet har behov for oppgradering.

Ildsted i stue i 1 etasje.

Anbefalt ytterligere undersøkelser omkring avstander mellom ovn og pipe/brannmur og evt justering av ovns-plassering. Anbefalt ytterligere undersøkelser og evt å montere ildfast materiale på garderobside.

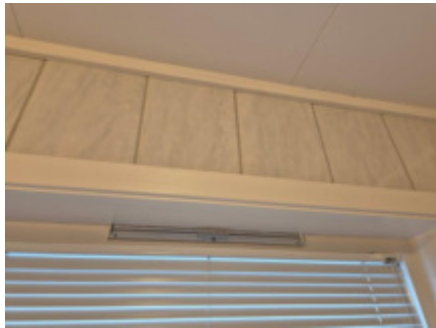
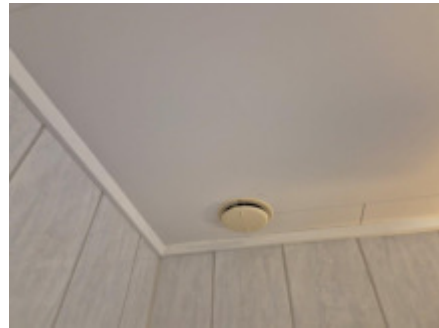
Spalteventil i vindu.

Ventil i innvendig tak.

- Elektrisk avtrekksvifte bør monteres for å lukke avviket.
- Det bør etableres tilfredsstillende tilluft til våtrom f.eks. luftespalte ved dør e.l.

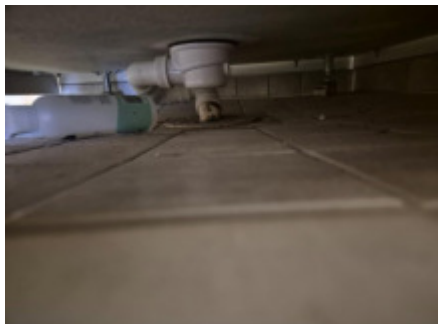
Sluk under dusjkabinett.

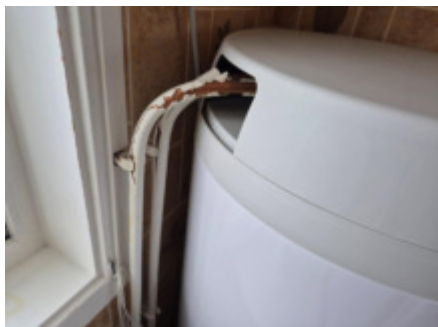
Innvendige vannledninger av kobber.

- Det er ikke behov for utbedringstiltak siden anlegget fungerer i dag, men ut ifra alder kan skader plutselig oppstå på eldre anlegg.

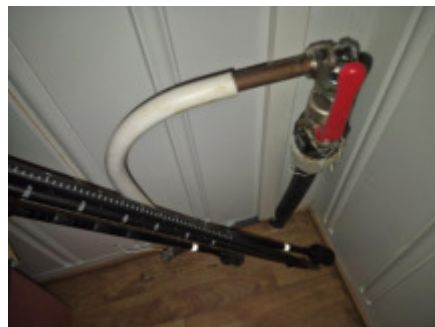
Innvendig stoppekran i bod i underetasjen.

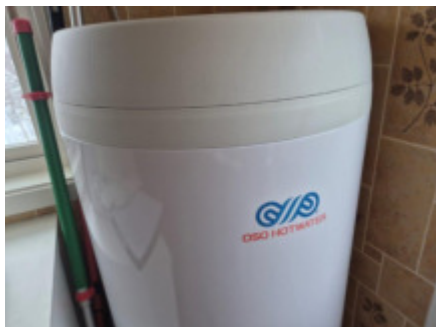
Varmvannsbereider i vaskerom.

- Det bør etableres tilfredsstillende el-tilkobling etter gjeldende forskrift.

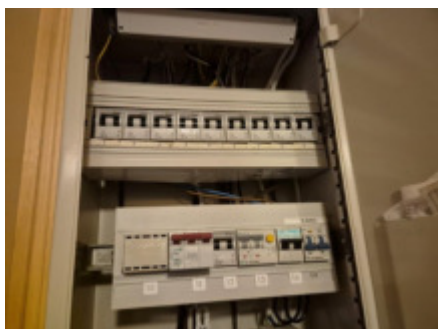
- Er det tegn på at kabelinnføringer og hull i inntak og sikringsskap ikke er tette, så langt dette er mulig å sjekke uten å fjerne kapslinger?
Nei
- Finnes det kursfortegnelse, og er den i samsvar med antall sikringer?
Ja
- Foreta en helhetsvurdering av det elektriske anlegget, dets alder, allmenne tilstand og fare for liv og helse. Bør det elektriske anlegget ha en utvidet el-kontroll?
Ja ESWA varmemefolie i etg.skiller/gulv ansees å ha oversteget min. halvparten av forventet brukstid. Elanlegget er 35 år og det anbefales en utvidet el-kontroll.

Sikringsskap med automatsikringer.
