NAF Bruktbiltest

Testdato
19.02.2025

Bilmerke	Land Rover	Motorstørrelse	1999 cm ³
Modell	DISCOVERY	Motoreffekt	177 kW
Type	LR	Aksler i drift	2
Registreringsnr.	BT66446	Drivstofftype	Diesel
Understellsnr.	SALRA2BN8HA012890	Kjøretøygruppe	101
Km.stand.	93018	Bruktimportert	Nei
Farge	Svart	Registreringsår	2017
Karosseritype	Stasjonsvogn	Registrert første gang	25.08.2017
		Frist for neste EU kontroll	29.06.2025

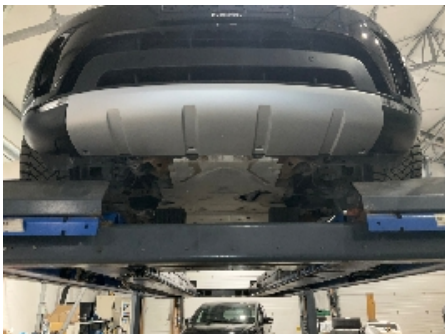
9. Lakk / karosseri utvendig

Ref.Id	Opplysning	Resultat	Beskrivelse
86.16	Lakk / karosseri utvendig	Lakkriper:	Venstre bakskjerm, Høyre fordør, Støtfanger foran, Panser, Høyre forskjerm
86.17		Diverse småbulker/lakkriper	
86.18		Småbulker:	Venstre fordør, Bakluke
86.20		Steinsprut:	Tak, Panser, Støtfanger foran, Høyre bakdør
86.24		Rustangrep:	Høyre bakdør, Venstre fordør
86.30		Bilen har noe penselflekking av steinsprut/riper i lakk	
88.13	Underside	Stedvis rustdannelse i vognbunn/understell	Høyre foran, Venstre foran, Venstre bak, Høyre bak
96.4	Dørtrekk	Liten skade i dørtrekk:	Venstre bakdør, Bakluke/-dør
97.5	Døråpning	Sår eller skade:	Høyre bakdør, Venstre fordør, Venstre bakdør
