# Tilstandsrapport

Enebolig

Hestøyveien 105, 8854 AUSTBØ

Befaringsdato: 18.06.2025

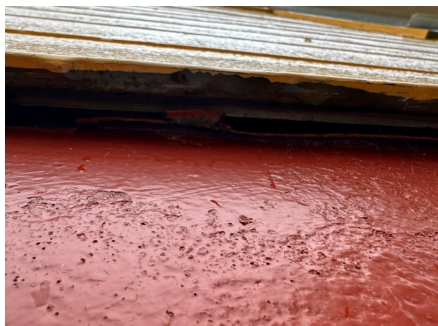
- Det er ingen eller liten lufting i nedre kant av kledning mot grunnmur.
- Det er avvik:
- Det er ingen musesperre i nedre kant av konstruksjon.

Ingen lufting av kledning mot sør.

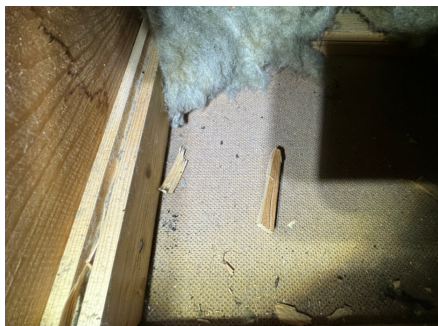
- Det er begrenset/dårlig ventilering av takkonstruksjonen.
- Det er fra loft/kryploft påvist indikasjoner på at det er punktering av dampspærre, som medfører svekket effekt av dampspærrefunksjonen.
- Det er påvist fuktskjolder/skader i takkonstruksjonen.
- Det er registrert symptom på aktivitet fra skadedyr.

Muselort og manglende isolasjon.

- Lufting/ventilering bør forbedres.
- Det må gjøres nærmere undersøkelser.
- Konstruksjonene må sikres mot råte, sopp og skadedyr.

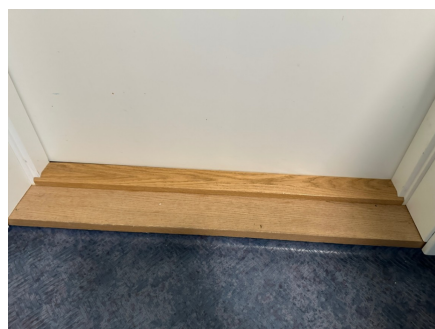
Mangler tilluft under dør.

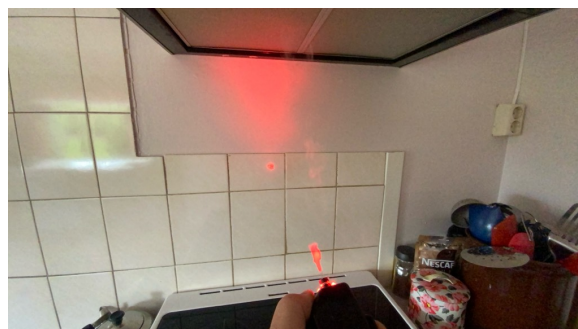
Funksjonstest av ventilator. Ok.

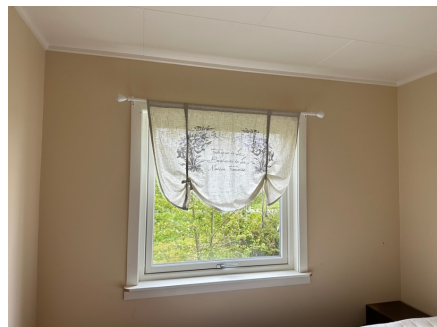
Ingen ventilerings utover åpning av vindu på soverom

Løsning for bedring av ventilasjon kan gjøres gjennom ventilasjon rett i vegg av type Lunos eller lignende. Som er et enkelt balansert ventilasjonssystem. (Priskonsekvens enkel balansert ventilasjon)
