VOLKSWAGEN GOLF GTE FORHJULSDRIFT
TESTDATO: 13.11.2024
KODE: 1565749

VH99908

CHASSISNR: WVWZZZAUZKW800122	BRUKTIMPORT: Nei
KJØRETØY: Personbil	FRIST FOR PKK: 31.08.2026

NBF Tilstandsrapport er utarbeidet av Norges Bilbransjeforbund og Forbrukerrådet.

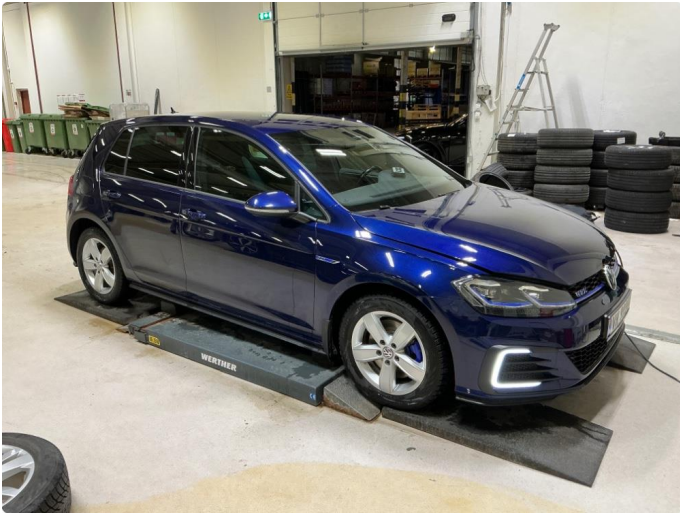
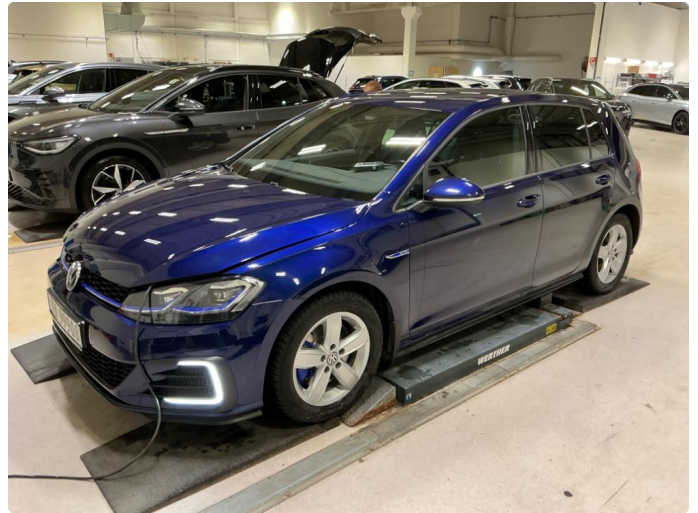
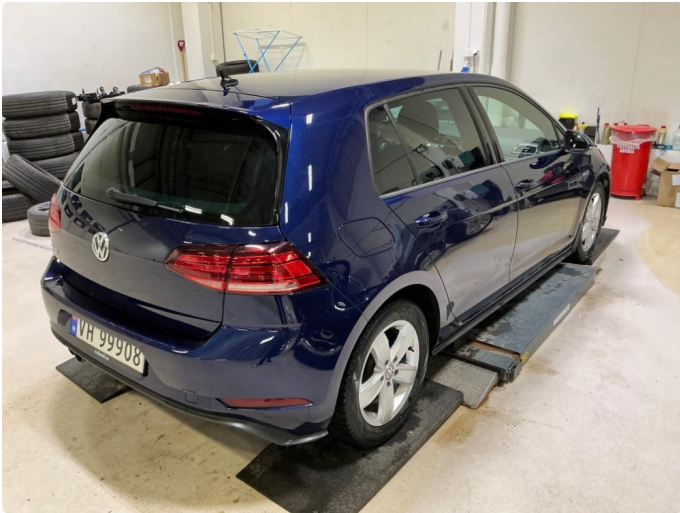
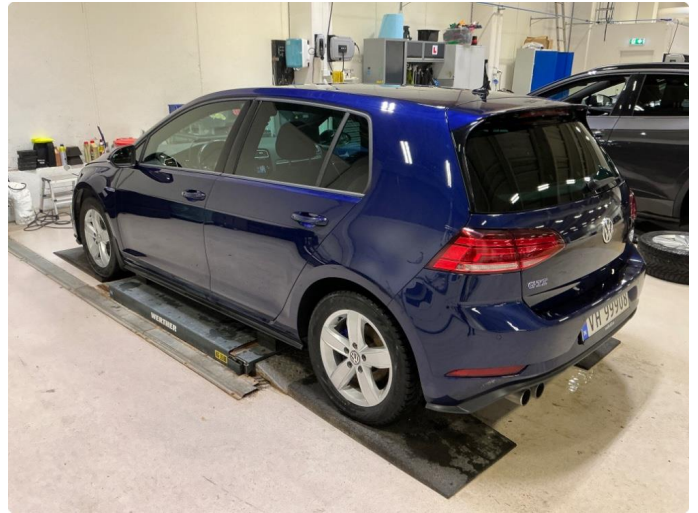
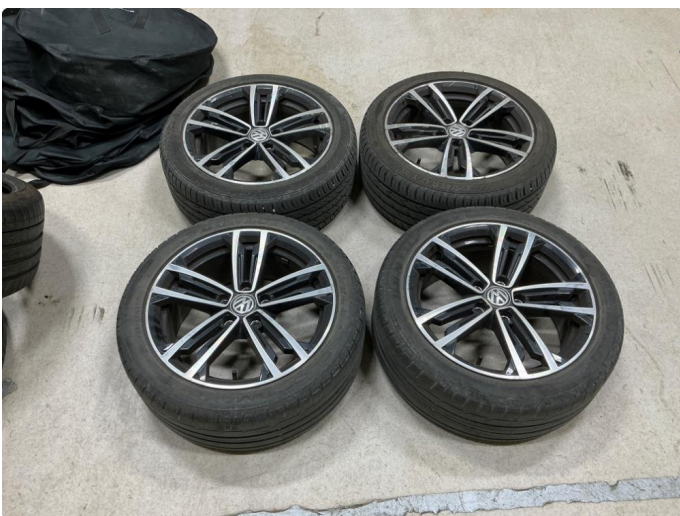
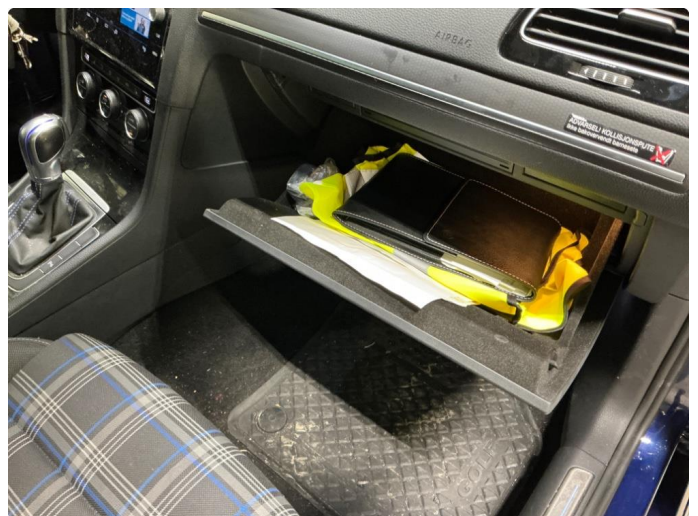
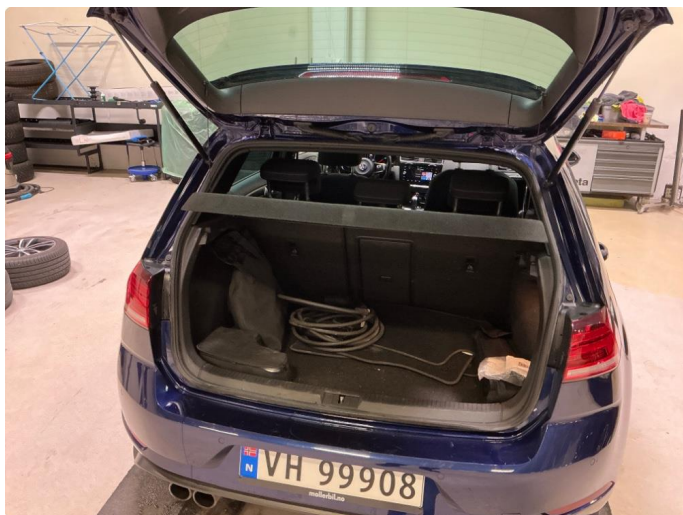
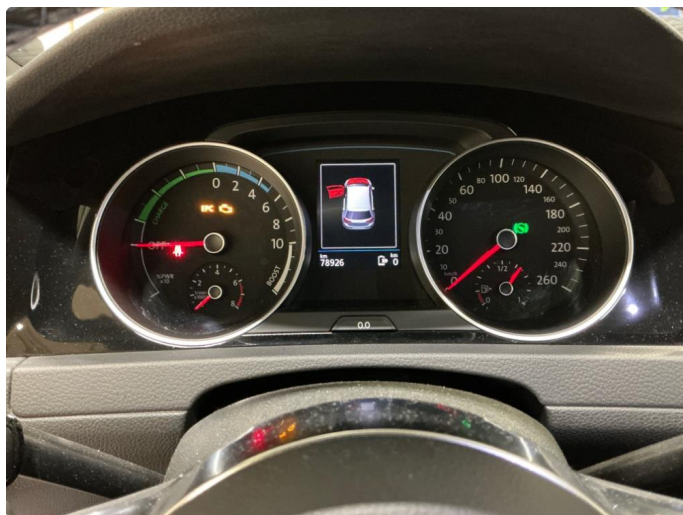
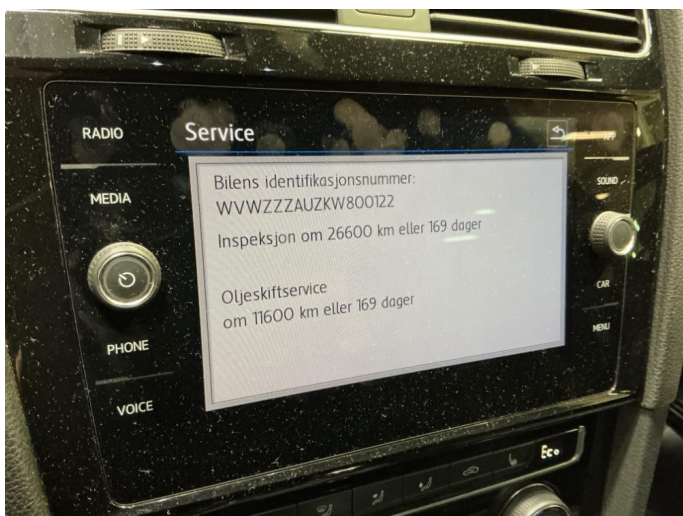
Punkt	Beskrivelse	Plassering
1. EKSTERIØR		
1.1	Panser	steinsprut
1.2	Dører	Høyre baddør - skade/sår/bulk
1.3	Skjermer	Lakkblære venstre forskjerm -
1.4	Skjermer	Bakskjermer begge sider - rust hjulbue foran hjul + bakhjul høyre side
1.5	Skjermer	Høyre bakskjerm
1.6	Verktøy/nødutstyr	dekkettemiddel utgått
1.7	Dekk/Felger	kantkjørt felg Diamond Cut
1.8	Dekk/Felger	Sår/kantkjøring vinterfelgER
1.9	Støtfanger	skrubbskader underkant
