NAF Bruktbiltest

Testdato
29.07.2024

Bilmerke	Mercedes-Benz	Motorstørrelse	1595 cm ³
Modell	CLA 200	Motoreffekt	115 kW
Type	6L	Aksler i drift	1
Registreringsnr.	DP41710	Drivstofftype	Bensin
Understellsnr.	WDD1173431N059235	Kjøretøygruppe	101
Km.stand.	133200	Bruktimportert	Nei
Farge	Grå	Registreringsår	2013
		Registrert første gang	17.12.2013

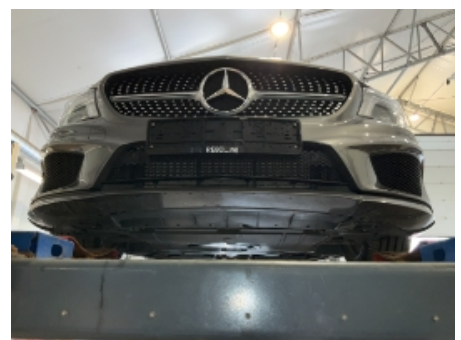
5. Frontrute

69.5	Reservehjul / dekkreparasjonssett	Nødkompressor mangler	
69.7		Dekkreparasjonssett mangler	
77.1	Fjærer / fjærbein	Brudd:	Venstre foran
81.4	Frontrute	Sprekk i frontrute: <ul style="list-style-type: none">• Reparasjonsmetode: Skift
