# Tilstandsrapport

Tomannsbolig

Ganddalsgata 6, 4306 SANDNES

Befaringsdato: 09.04.2025

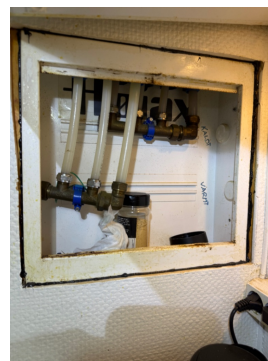
Innvendige vannledninger er av plast (rør i rør). Det er besiktiget i rørskap.

Det er ikke fremvist dokumentasjon på utførelse av røropplegget. Årstall for installasjonen er derfor ikke lagt til grunn i vurderingen.
