# Tilstandsrapport

Fritidsbolig

Valbergsveien , 8357 VALBERG

Befaringsdato: 08.05.2025

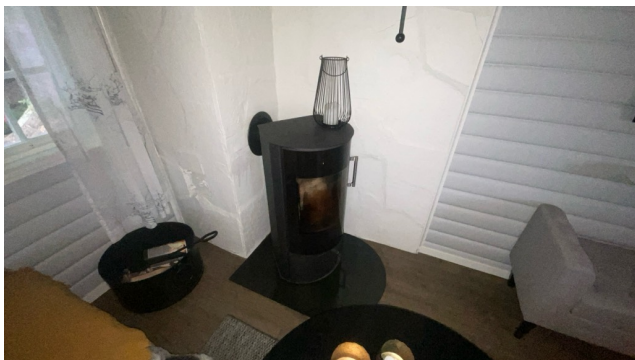
### Vurdering av avvik:

- Det må foretas tiltak for å lukke avviket.

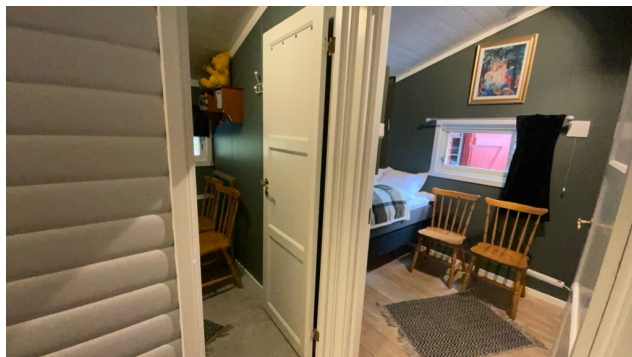
## ! TG 1 Innvendige dører

Innvendig har boligen malte fyllingsdører.

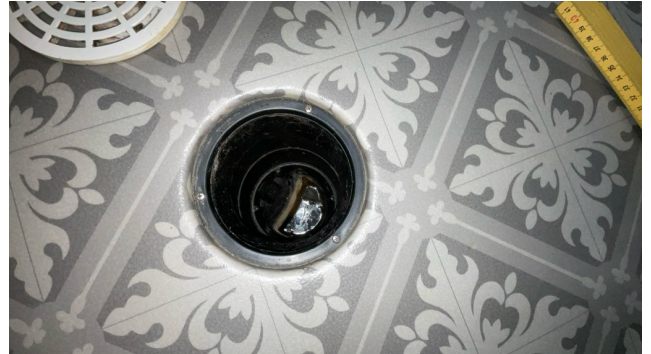
## ! TG 1 Sluk, membran og tettesjikt

Det er plastsluk og synlig vinylbelegg som tettesjikt.

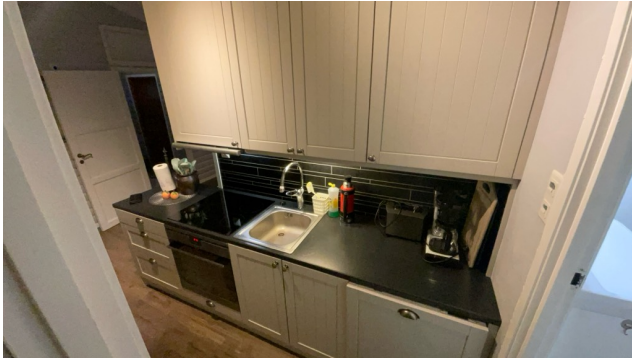
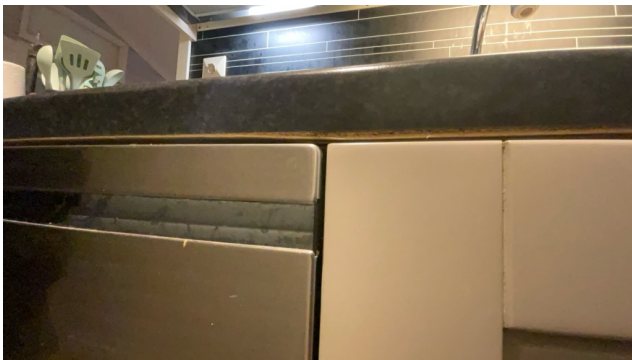
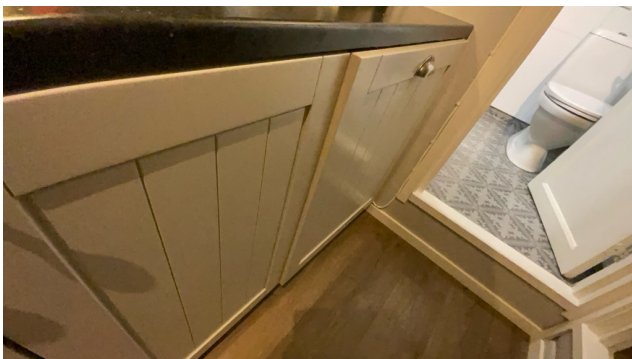
### Vurdering av avvik:

- Det bør monteres lekkasjedeteksjon ved oppvaskmaskin/oppvaskkum.
- Komfyrvakt må monteres.
- Det må foretas tiltak for å lukke avviket.

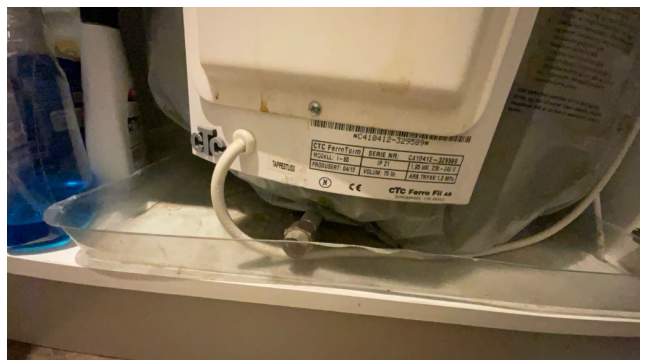
### TG 2 Avløpsrør

Det er avløpsrør av plast.

- Det bør etableres tilfredsstillende el-tilkobling etter gjeldende forskrift.
- Det bør etableres tilfredsstillende avrenning eller lekkasjesikring ved varmtvannstank.

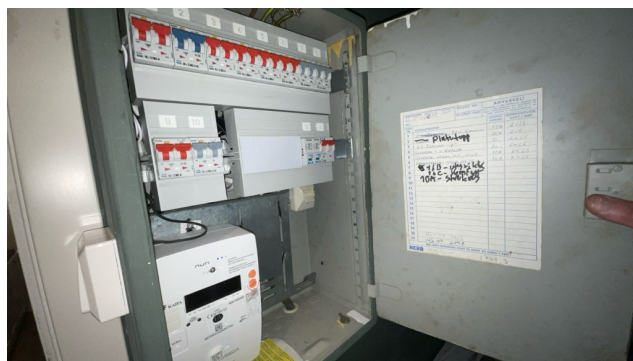
### Inntak og sikringsskap

8. Er det tegn på at kabelinnføringer og hull i inntak og sikringsskap ikke er tette, så langt dette er mulig å sjekke uten å fjerne kapslinger?  
**Nei**
9. Finnes det kursfortegnelse, og er den i samsvar med antall sikringer?  
**Ja**
10. Foreta en helhetsvurdering av det elektriske anlegget, dets alder, allmenne tilstand og fare for liv og helse. Bør det elektriske anlegget ha en utvidet el-kontroll?  
**Ja På eldre anlegg som er fra før 2000 anbefales det en utvidet el kontroll.**

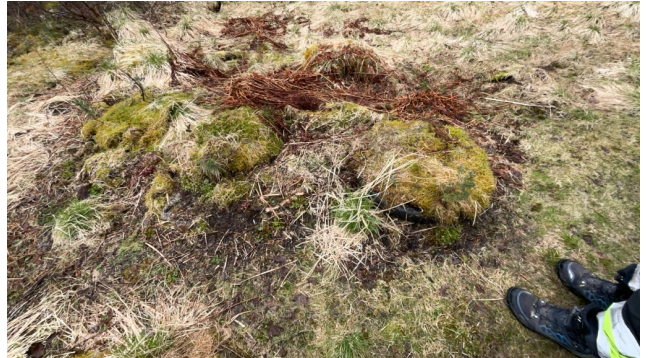
- Det er ikke behov for utbedringstiltak siden anlegget fungerer i dag, men ut ifra alder kan skader plutselig oppstå på eldre anlegg.
