# Tilstandsrapport

Enebolig

Hamneideveien 87, 9181 HAMNEIDET

Befaringsdato: 11.06.2025

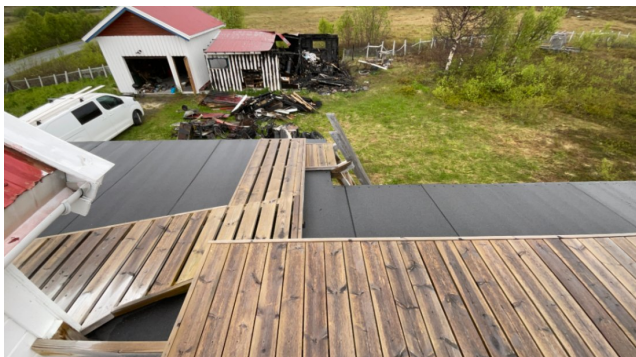
## ! TG 2 Takteking - 3

- Mer enn halvparten av forventet brukstid er passert på taktekkingen.
- Mer enn halvparten av forventet brukstid er passert på undertak.
- Det er avvik:

Det er ikke montert belags løsninger i overgang tak/ vegger. Kledning har råte og fuktskader.

Kledning som ikke er fuktbeskyttet må skiftes, det må monteres beslag i overgang tak vegg.

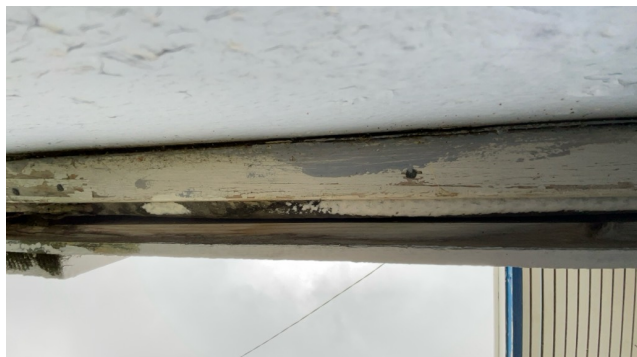
## Veggkonstruksjon - 2

Veggene har bindingsverkskonstruksjon 98 mm. fra byggeår.  
Fasade/kledning har liggende bordkledning. Tilbygg stue

- Uten tilstrekkelig lufting bak bordkledningen kan fuktighet som trenger inn bak bordene eller gjennom veggene innenfra ikke tørke opp. Dette skaper ideelle forhold for råtesopp og muggvekst.
- Lufting/ventilering må etableres.

Konstruksjoner som ikke har lufting vil bli skadet av fukt og råteskader.

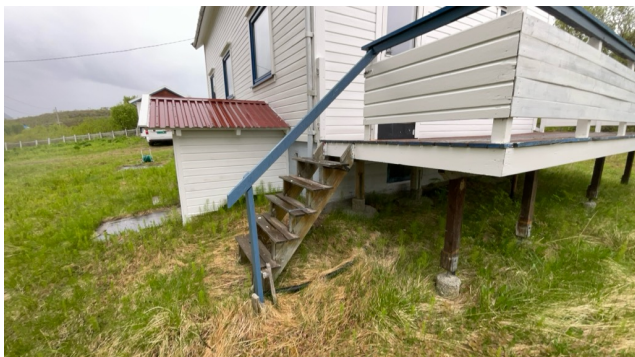
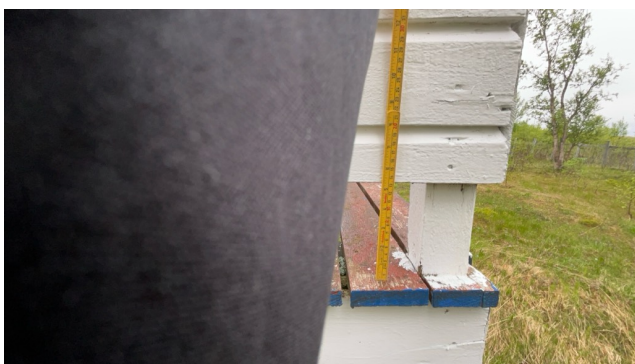
## TG 3 Balkonger, terrasser og rom under balkonger - 2

Balkong på tak tilbygg med tilgang fra bakken og fra balkongdør loft.

Godkjent trapp opp til balkong må monteres før balkong kan brukes.

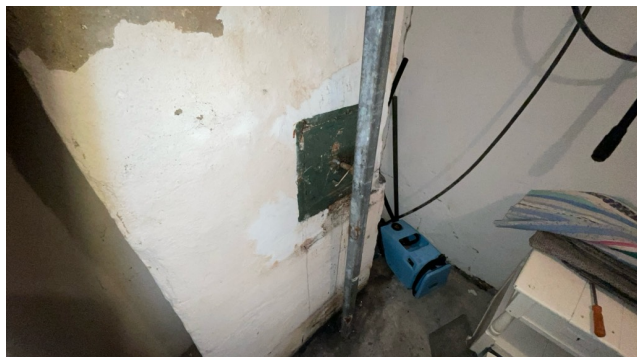
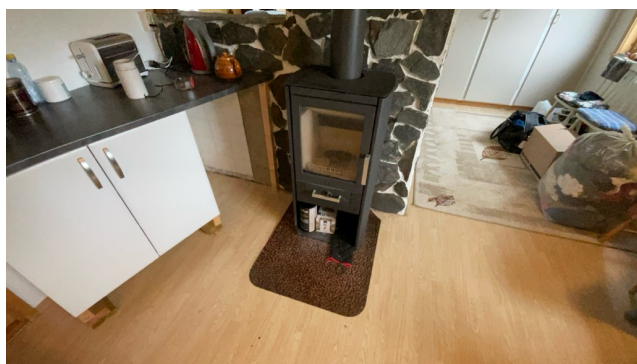
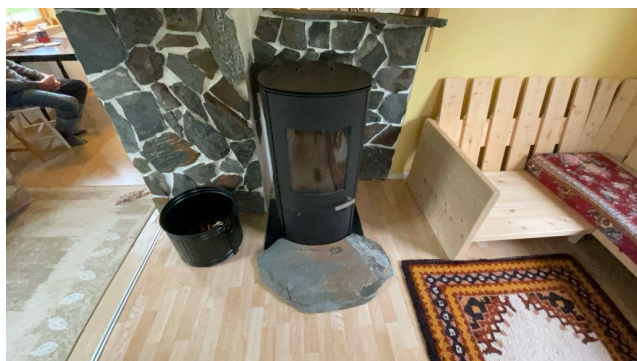
## ! TG 3 Rom Under Terreng

Hulltaking er ikke foretatt da det er oppdaget fukt og råteskader synlig i panel.

Ved fuktmåling er det oppdaget fuktighet opptil vektprosent 60 % Avviket må ses i sammenheng med at drenering av boligen er fra byggeårstall og fungerer ikke.

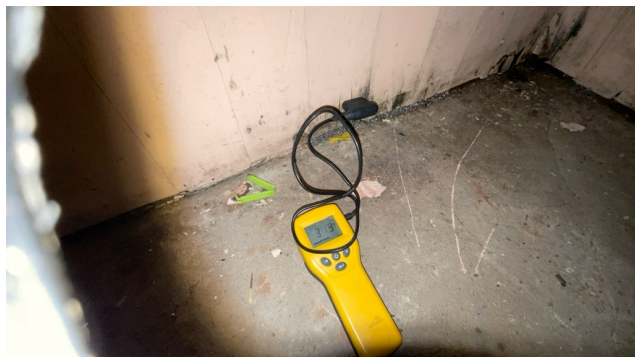
## ! TG 2 Grunnmur og fundamenter

Bygningen har betonggrunnmur med ukjent såle.

- Det er registrert skråriss som er symptom på setninger.
- Grunnmuren har sprekkdannelser.

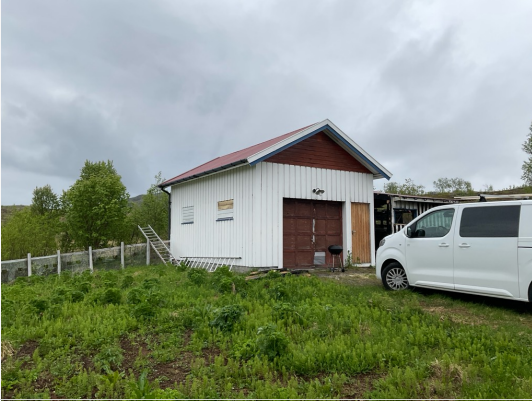
## Garasje

Bygningen er mye røykskadet etter brann i deler av garasjen. Garasjen regnes som sanerings objekt.

Garasje: Deler av garasjen er brannskadet, garasjen som står igjen er mye røykskadd og kan brukes .
