# Tilstandsrapport

Boligbygg med flere boenheter

Dalgata 8D, 3660 RJUKAN

Befaringsdato: 17.03.2025

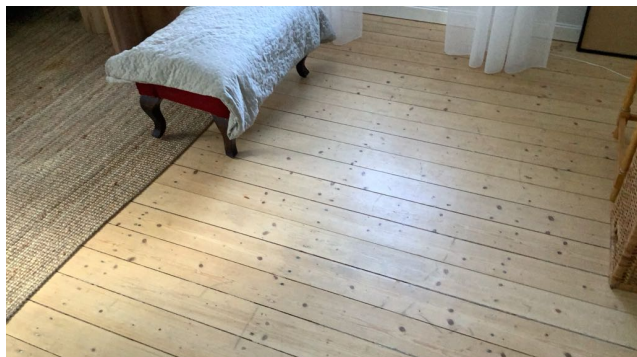
## TG 2 Etasjeskille/gulv mot grunn

Etasjeskiller er av trebjelkelag.

- Det er målt høydeforskjell på mellom 15-30 mm gjennom hele rommet. Tilstandsgrad 2 gis med bakgrunn i standardens krav til godkjente måleavvik.
