# Tilstandsrapport

Enebolig

Eidebakken 31, 9060 LYGSEIDET

Rapportdato: 19.06.2025

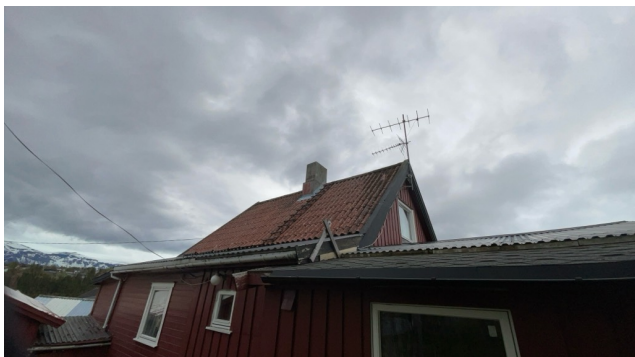
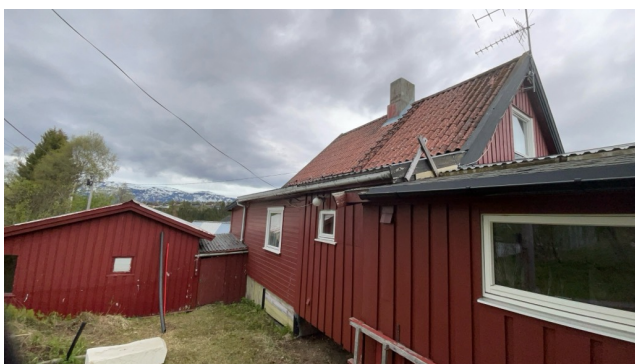
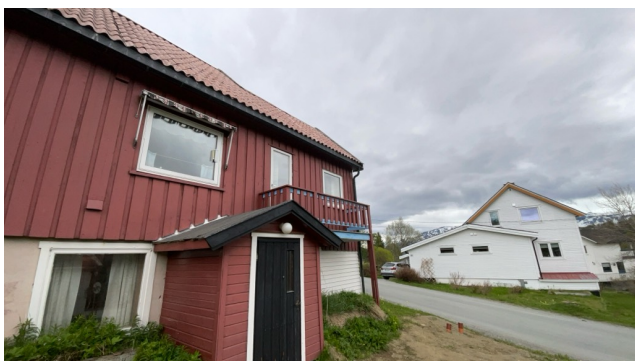
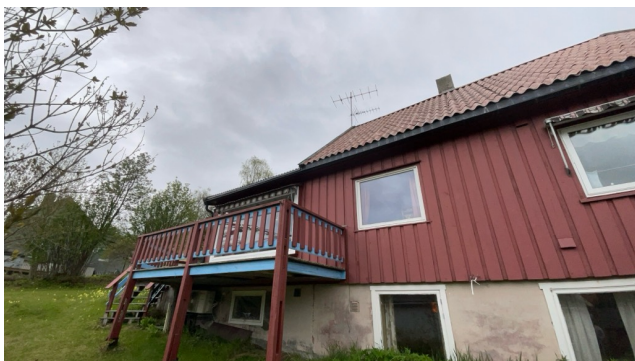
Mer enn halvparten av forventet brukstid er passert på alle flater, hovedtaket som er av eternitt er veldig mosegrodd, Det er innvendig oppdaget tegn til lekkasjer rundt pipe, i ett soverom (taktekke shingel)

Alle takflater bør skiftes med undertak. Vindskier må skiftes. Lekasjer rundt pipe og i soverom viser at taktekker er gamle og feilkonstruert. Flater må skiftes for å forhindre lekkasje og råde.

- Når takteking og undertak begynner å bli gamle, øker risikoen for lekkasjer, noe som kan føre til omfattende og kostbare reparasjoner av underliggende konstruksjoner dersom en ikke foretar tiltak på konstruksjonene før dette oppstår.
- Lokal utbedring må utføres.

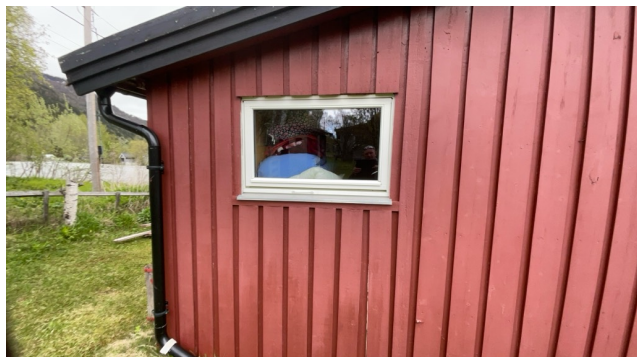
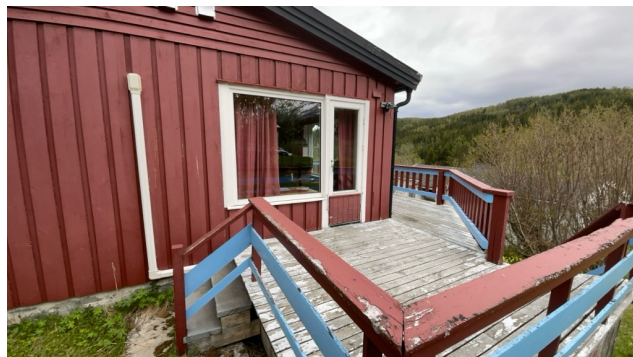
## TG 2 Dører

Bygningen har teak hovedytterdør og malt balkongdør i tre og enkel kjellerdør i tre.

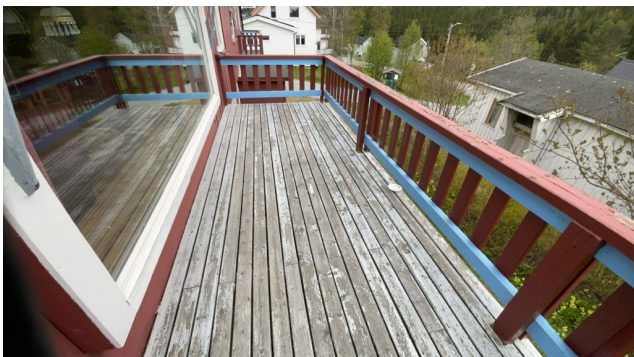
## TG 2 Utvendige trapper

Tretrapp til balkong

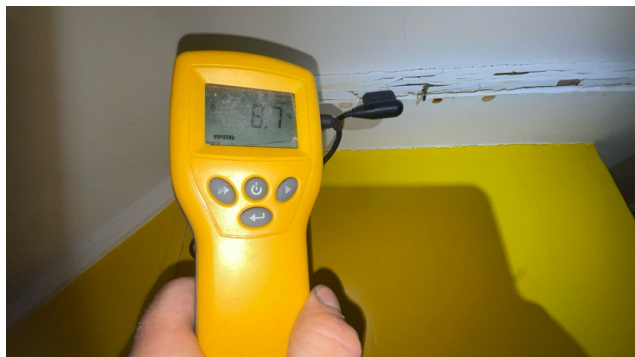
## ! TG 3 Etasjeskille/gulv mot grunn

Etasjeskiller er av trebjelkelag i loft og hovedetasje.  
I kjeller er det gulv av betong.

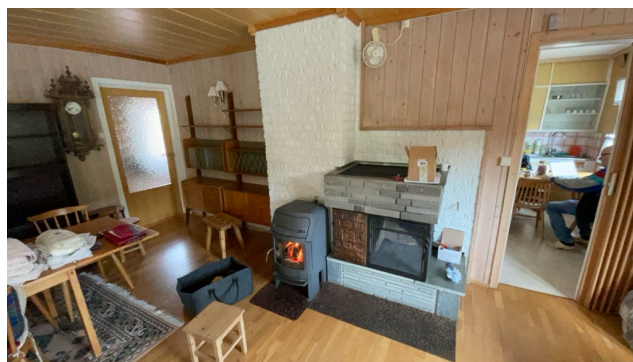
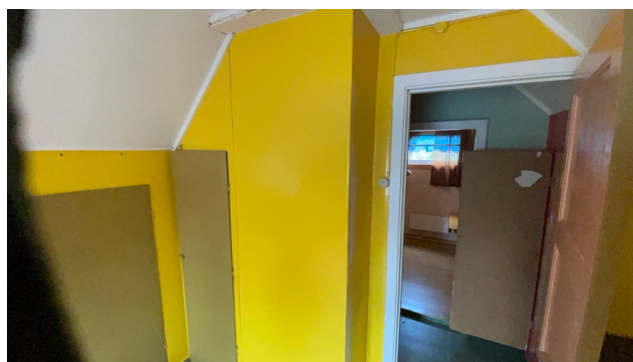
## ! TG 3 Rom Under Terreng

*Punktet må sees i sammenheng med 'Drenering'*

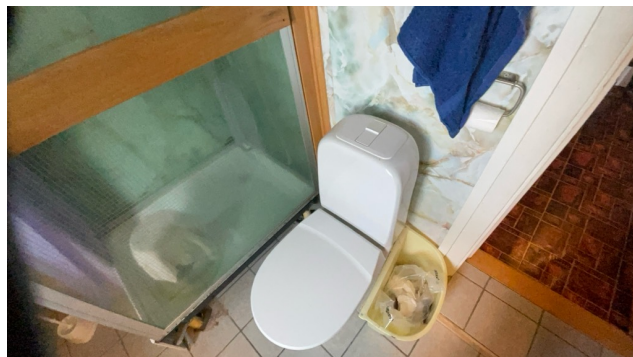
### ! TG 1 Ventilasjon

Det er mekanisk avtrekk avtrekksvifte i våtrommet.

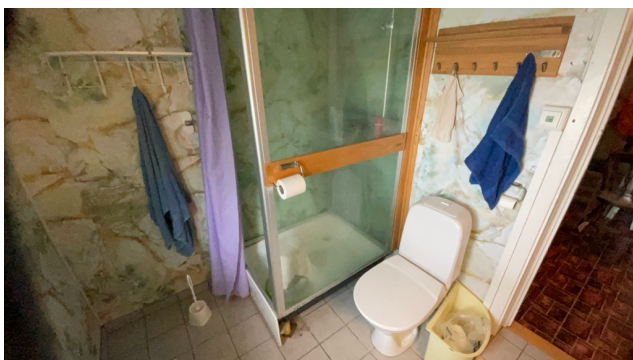
## ! TG 1 Tilliggende konstruksjoner våtrom

Hulltaking er foretatt uten å påvise unormale forhold. Hulltaking er foretatt ved/i tilliggende rom i gang til våtsone. Målt fuktnivå 0 %

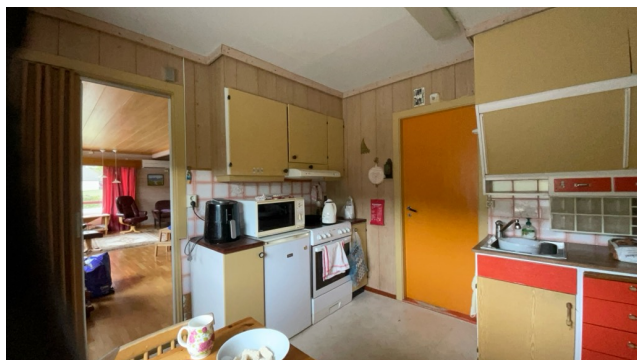
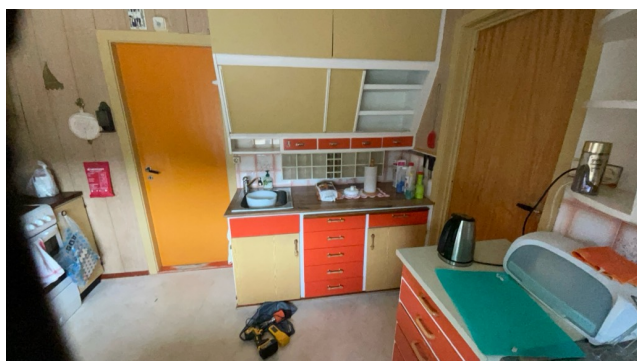
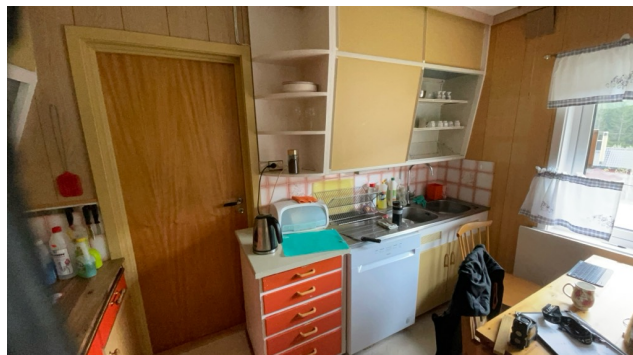
Kjøkken innredning har betydelig alder, kjøkkeninnredning bør skiftes da løsninger og alder er utdaterte.

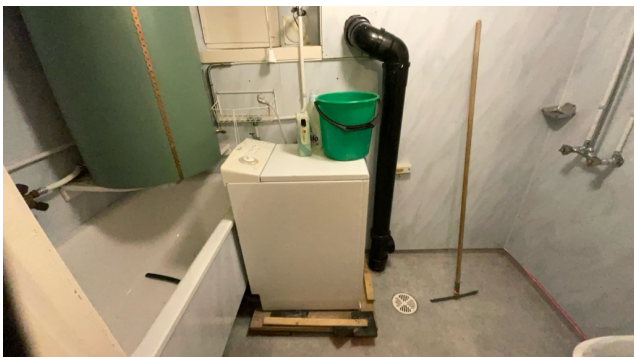
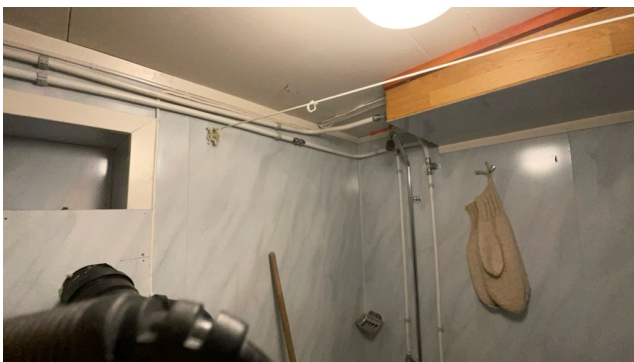
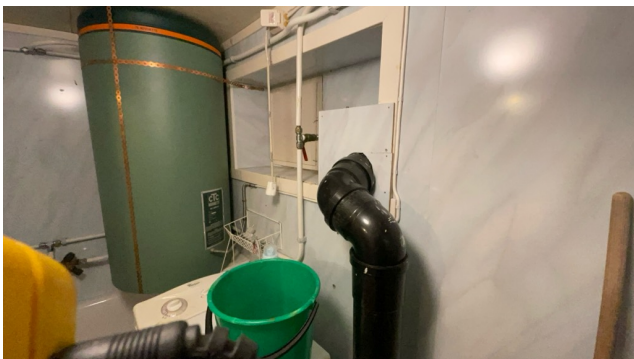
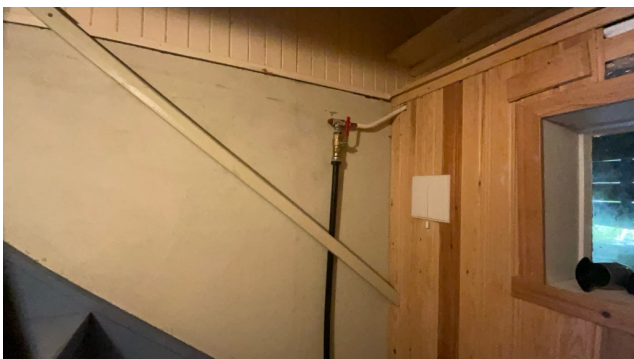
## ! TG 2 Avløpsrør

Det er avløpsrør av plast.
