# Tilstandsrapport

Enebolig

Hennevegen 127, 6774 NORDFJORDEID

Befaringsdato: 29.10.2024

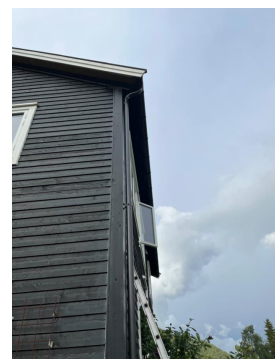
- Det er ikke tilfredsstillende bortledning av vann fra taknedløp ved grunnmur.
- Det mangler snøfangere på hele eller deler av taket, men det var ikke krav om dette på byggemeldingstidspunktet.
- Det er avvik:

Det anbefales at nedløpsrør går til rør og lengre bort fra grunnmur

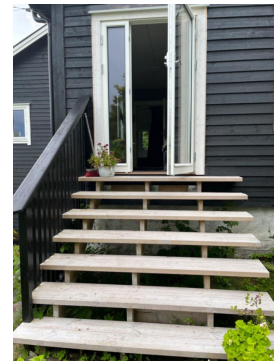
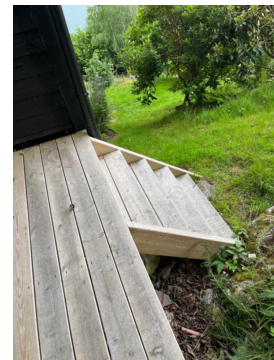
### Vurdering av avvik:

- Rekkverk må monteres for å lukke avviket.

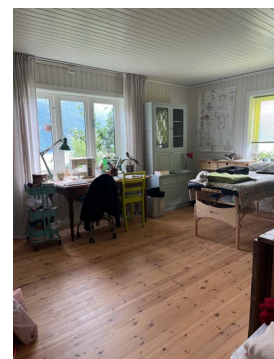
Overflater er kontrollert for knirk og svikt og visuelt for fuktskjolder og skader.

Innvendige overflater er vesentlig oppgradert seneste år og fremstår i god stand.

Noe arbeid gjenstår, overflater er da ikke vurdert.

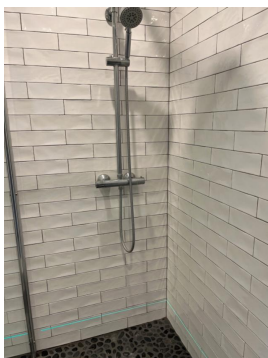
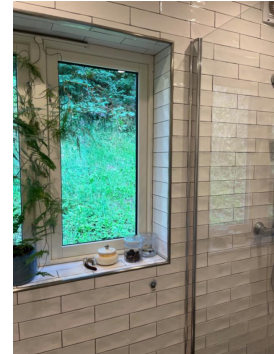
## 1 ETASJE > BAD

### TG 2 Overflater vegger og himling

Fungerer med dette avvik

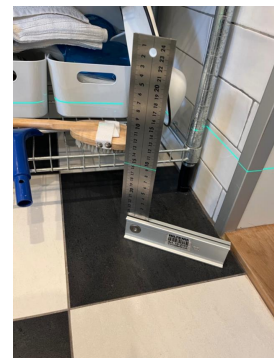
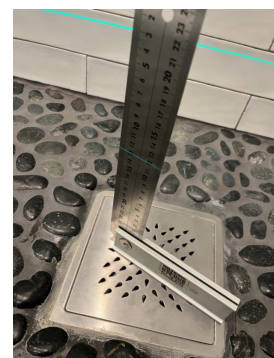
## 1 ETASJE > BAD

Fall til sluk fra øvrige lekkasjepunkt er sjekket med laser med godt resultat. Overflate er sjekket for riss og bom i fuger/fliser, og det er målt tilfredstillende terskel ved dør.

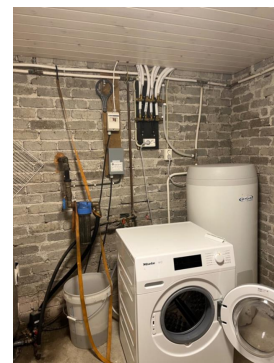
### ! TG 2 Vannledninger

- I forbindelse med oppgradering av våtrom vil det være naturlig med utskifting av rør.
