NAF Bruktbiltest

Testdato
17.02.2025

Bilmerke	Audi	Motorstørrelse	1395 cm ³
Modell	A3 Sportback e-tron	Motoreffekt	110 kW
Type	8V	Aksler i drift	1
Registreringsnr.	DP88351	Drivstofftype	Bensin
Understellsnr.	WAUZZZ8V7GA075118	Kjøretøygruppe	101
Km.stand.	61600	Bruktimportert	Nei
Farge	Grå	Registreringsår	2016
Karosseritype	Kombikupé	Registrert første gang	06.01.2016
		Frist for neste EU kontroll	22.02.2026

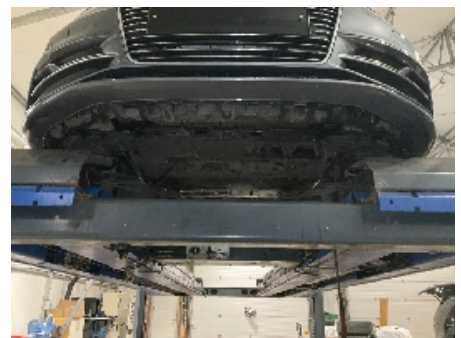
5. Lakk / karosseri utvendig

86.2	Lakk / karosseri utvendig	Lakkriper:	Venstre forskjerm, Høyre forskjerm, Støtfanger foran
86.3		Skadet:	Venstre forskjerm
86.11		Steinsprut/lakksår	Høyre sidekanal, Venstre bakdør
