Tilstandsrapport

Fritidsbolig

Leiraveien 123, 9162 SØRSTRAUMEN

Oppdragsnr.: 21010-1151

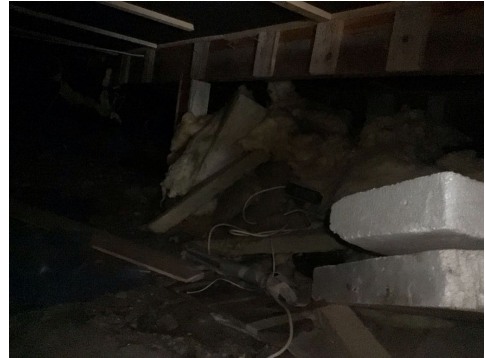
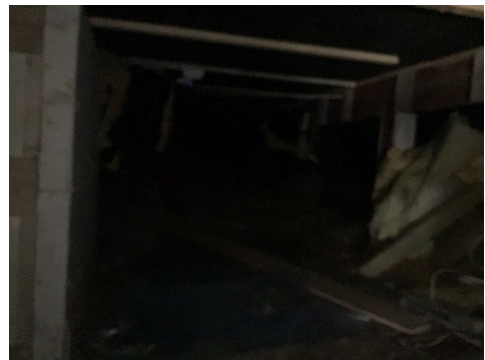
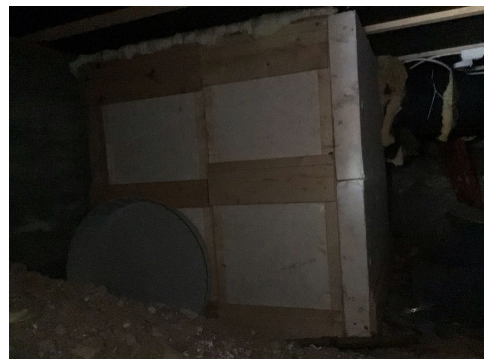
! TG 2 Kryp Kjeller

Bygningen har krypkjeller under trebjelkelag og stubbegulv.

Vurdering av avvik:

- Det er avvik:

- Tiltak:

Alt organisk bør fjernes

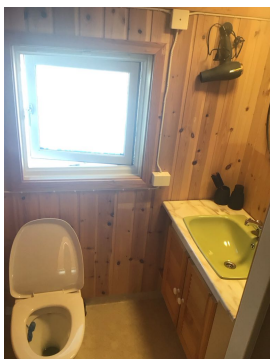
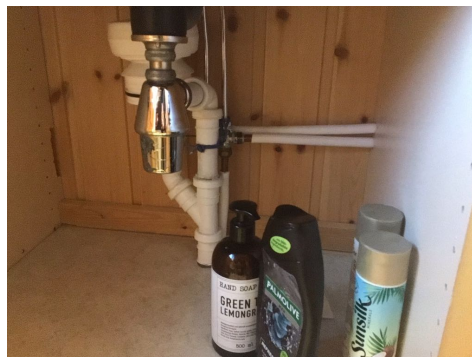
VÅTROM

Vurdering av avvik:

Kostnadsestimat: 100 000 - 300 000

- Våtrommet må totalrenoveres. Alle forhold med tettesjikt, våtsone, sluk m.m. må dokumenteres.

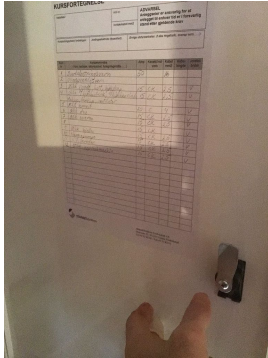
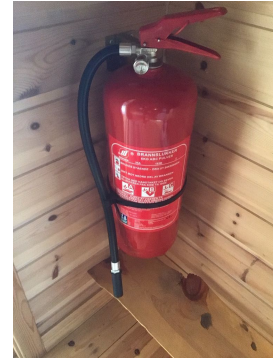
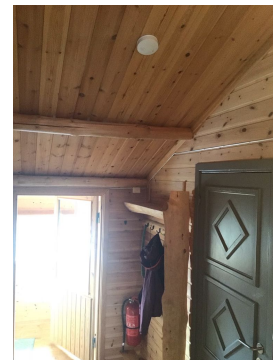
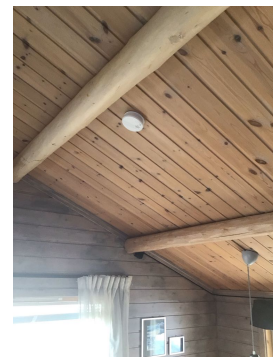
! TG 0 Branntekniske forhold

Branntekniske forhold er vurdert iht. TEK 17 som er dagens krav. Denne forskriften er strengere og gir avvik iht. gjeldende forskrift ved oppføring av boligen. Det vil derfor automatisk gis TG 3 på dette punktet om boligens branntekniske forhold ikke tilfredsstillende dagens krav. Det er ikke nødvendigvis behov for utbedring av bygningsdelen. - Røykvarslere i gang og stue, Ingen brannslukkeutstyr

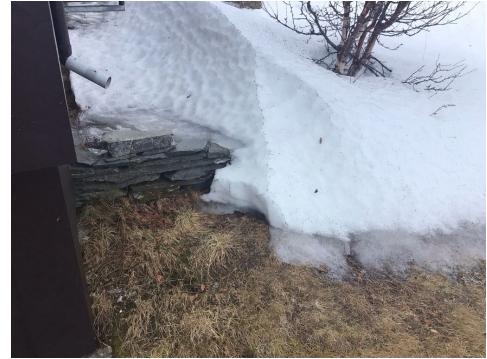
- Det bør foretas nærmere undersøkelser av forstøtningsmur når de er snøfri.

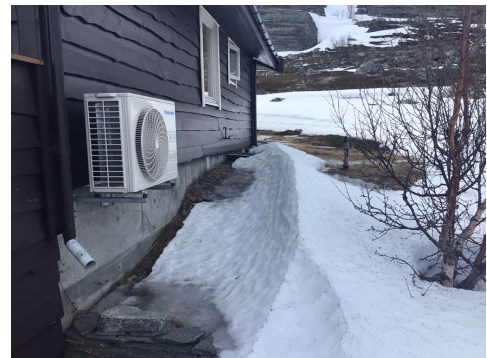
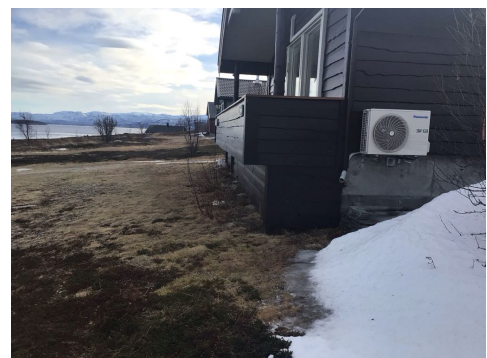
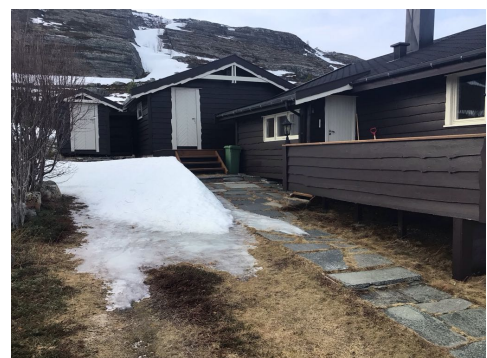
! TG 0 Terrengforhold

Skrånede ut fra bygg
