# NAF Bruktbiltest

**Testdato**  
14.03.2025

<b>Bilmerke</b>	Opel	<b>Motorstørrelse</b>	1995 cm <sup>3</sup>
<b>Modell</b>	Vivaro	<b>Motoreffekt</b>	84 kW
<b>Type</b>	X83	<b>Aksler i drift</b>	1
<b>Registreringsnr.</b>	DP23920	<b>Drivstofftype</b>	Diesel
<b>Understellsnr.</b>	W0LJ7B7BADV609909	<b>Kjøretøygruppe</b>	101
<b>Km.stand.</b>	154016	<b>Bruktimportert</b>	Nei
<b>Farge</b>	Grå	<b>Registreringsår</b>	2013
<b>Karosseritype</b>	Stasjonsvogn	<b>Registrert første gang</b>	14.05.2013
		<b>Frist for neste EU kontroll</b>	23.11.2023

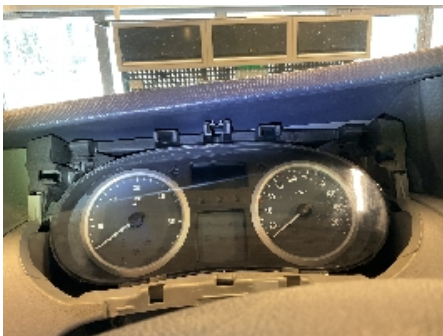
19. Interiør generelt

Ref.Id	Repareres	Resultat	Beskrivelse
99.8		* Belte lås mangler	
103.3	Interiør generelt	Manglende/løse/skadet deler eller deksler:

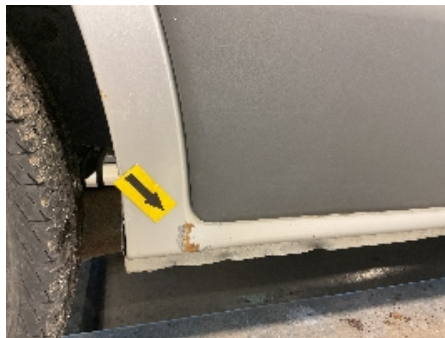
32. Lakk / karosseri utvendig

86.2	Lakk / karosseri utvendig	Lakkriper:	Høyre bakskjerm, Høyre forskjerm, Støtfanger foran
86.3		Skadet:	Støtfanger bak, Høyre bakdør, Tak, Bakluke, Støtfanger foran, Høyre forskjerm, Høyre bakskjerm

86.8		Rustangrep:	Høyre sidekanal, Venstre bakskjerm, Høyre fordør
86.11		Steinsprut/lakksår	Panser
86.13		Lakkslipp/flassing	Bakluke
91.2	Dashbord / midtkonsoll	Manglende/løse deler eller deksler:	Dashbord
