# NAF Bruktbiltest

Testdato  
01.04.2025

| Modell | EVITO TOURER | Motoreffekt | 150 kW |
| Registreringsnr. | EH51217 | Drivstofftype | Elektrisk |

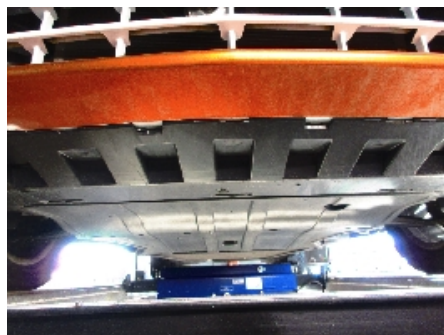
**2. Underside**

| Ref.Id | Repareres | Resultat | Beskrivelse |
|---|---|---|---|
| 88.2 | Underside | Skadet/løst plastdeksel: | Foran |
