# Tilstandsrapport

Leilighet

Vindholmen 11 E, 4841 ARENDAL

Befaringsdato: 05.05.2025

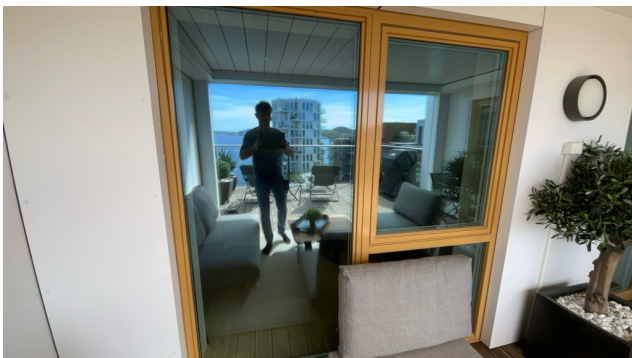
Det ble foretatt kontroll på tilfeldig valgte åpne og lukke mekanismer, vurderes å være i normal stand.

Det er ikke utført inngrep i konstruksjoner rundt vinduer og ukjent tetting med hensyn til isolering/vindtetting/taping

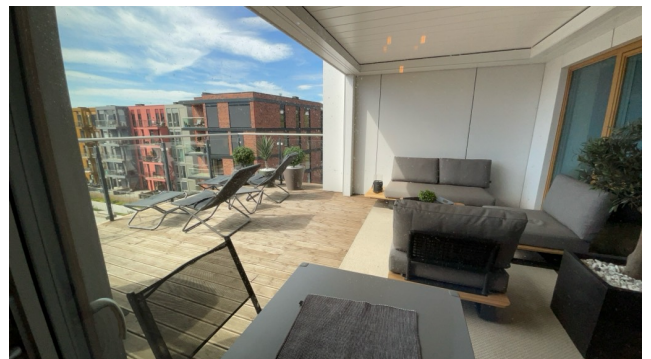
Balkong med terrassebor.

Det er utført enkel visuell undersøkelse uten å registrert større avvik på befaringsdagen.

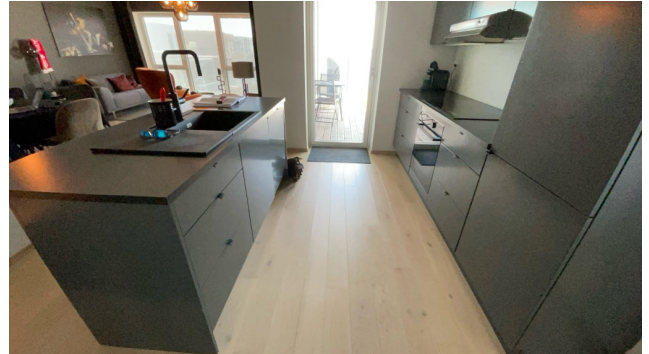
Utstyr: kjøleskap, komfyr, platetopp, oppvaskmaskin.

Ved visuell undersøkelse ble det ikke registrert større avvik utover påregnelig bruksslitasje.

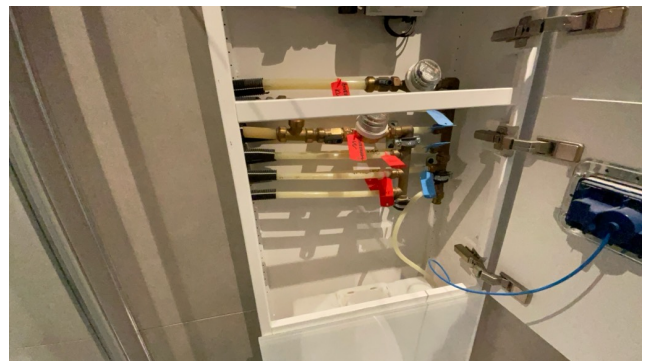
Vannrør av plast rør i rør besiktiget i vannskap.

Rør- og avløpsanlegget fungerte ved en enkel test av dette på stedet.  
Videre kontroll av anlegget krever avansert teknologi og må eventuelt rekvireres spesielt. Tilstandsgraden er derfor ikke vurdert på det skjulte anlegget.
