# Tilstandsrapport

Enebolig

Havnegata 63, 9960 KIBERG

Vår ref: Tilstandsrapport  
bolig  
m/markedsverdi -  
Havnegata 63,  
Kiberg

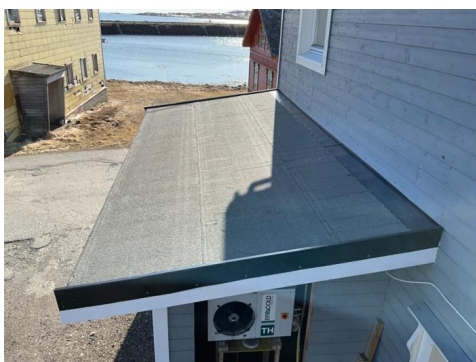
Taktekke over fryserommet

Taktekkingen på taket over fryserom er rullepapp. Taket er besiktiget ovenfra.

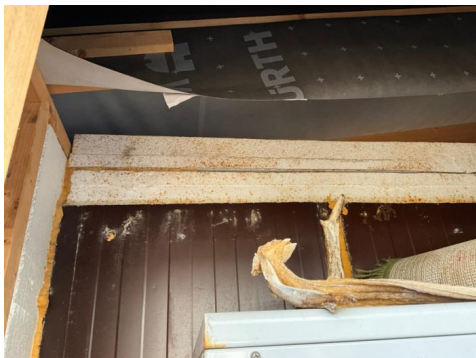
Konstruksjoner

- Det er begrenset/dårlig ventilering av takkonstruksjonen.
- Det er avvik:

Det er påvist fukt i undertaket. Pga. misfarginger i takkonstruksjon og undertaket ble det utført fuktmåling med pigger i undertakets treverk. Fuktvotemåling (vekt%) i konstruksjonen ble målt til 38,2 %. Ved over 20 vektprosent fukttinnhold er muggsopp allerede dannet og det er fare for råteskader.

Nærmere undersøkelse må utføres for å fastslå om det er manglende lufting eller utettheter som er årsaken til fukt. Tiltak må utføres for å sikre takkonstruksjonen og undertak mot råteskader.

Lufting/ventilering bør forbedres uavhengig av om det påvises som årsak til fuktproblematikk.

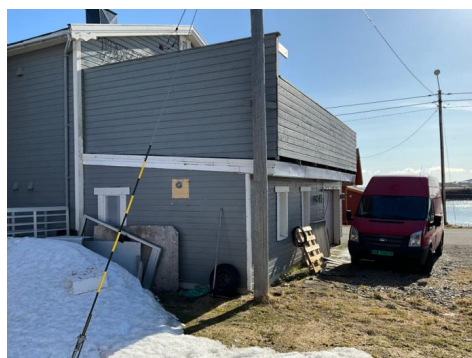
Tilbygget

- Hele takkonstruksjonen er gjenbygget. Det er ingen mulighet til vurdering utover alder og observasjoner fra underliggende etg.
- Balkong/terrasse ligger over innredede boligrom, usikker konstruksjon. Konstruksjonsutforming gir økt fare for skader.

- Det må gjennomføres ytterligere undersøkelser.
- Innhent dokumentasjon, om mulig.

Ytterligere undersøkelser må gjennomføres for å fastslå tilstanden.

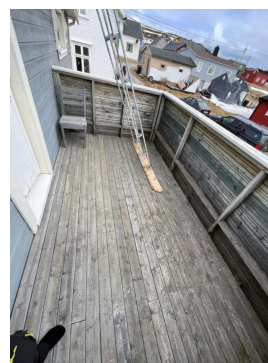
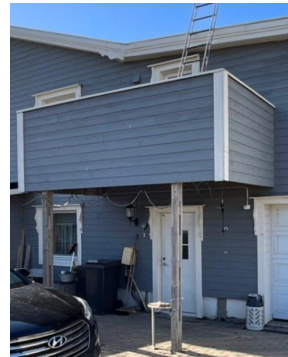
Veranda

Konsekvens av rust i konstruksjonens festemidler er at det kan, om det ikke allerede er, oppstå svekkelser som kan medføre kollaps. Festemidler bør skiftes ut eller konstruksjonens innfesting til bygningskroppen bør forsterkes.

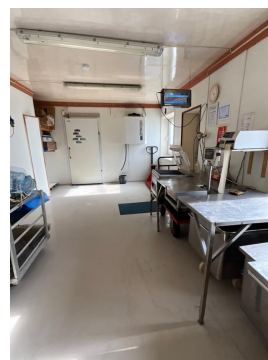
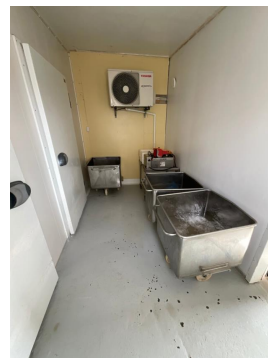
Produksjonslokaler

Lokale utbedringer må utføres for å hindre at takplater faller ned og potensielt forårsaker personskade.

Det kan ikke utelukkes at det er flere løse takplater.

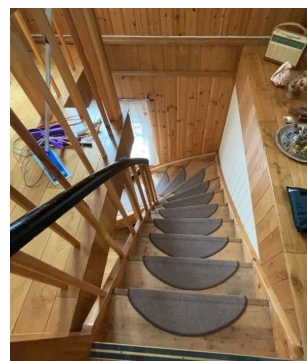
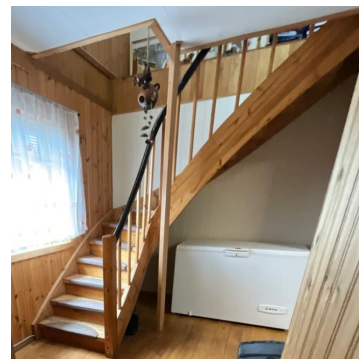
Innvendig trapp

Betydelig knirk i trapp kan indikere svakheter i konstruksjonen. Det bør foretas ytterligere undersøkelser av konstruksjonen.

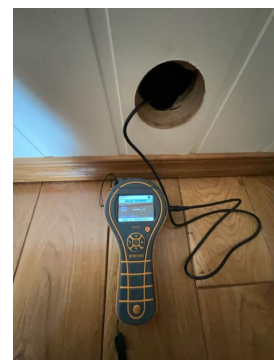
Hulltaking er foretatt uten å påvise unormale forhold. Hulltaking er foretatt fra tilliggende hall. Fuktkvotemåling (vekt%) i konstruksjonen ble målt til 0-6 %.

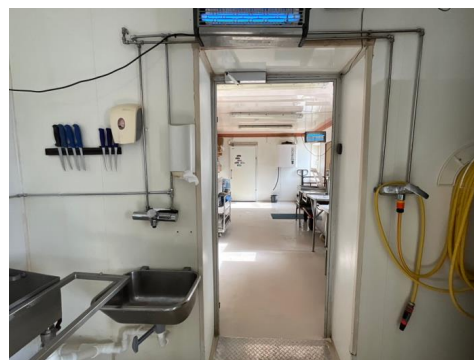
Innvendige vannledninger i produksjonslokaler er av kobber. Det er åpent røropplegg.

Åpent røropplegg

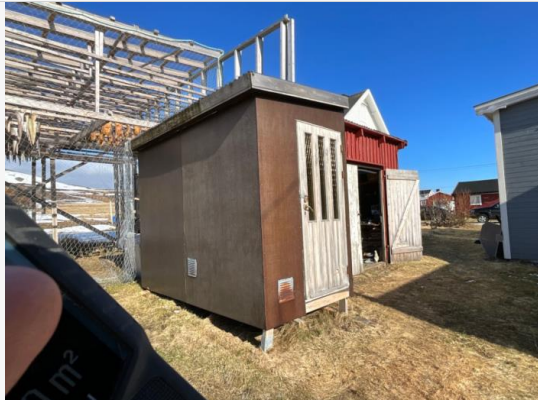
## Frittliggende bod

Bygget har vært i bruk som tørkebu.
