# Tilstandsrapport

Enebolig

Stranddalsveien 13, 8530 BJERKVIK

Rapportdato: 04.08.2025

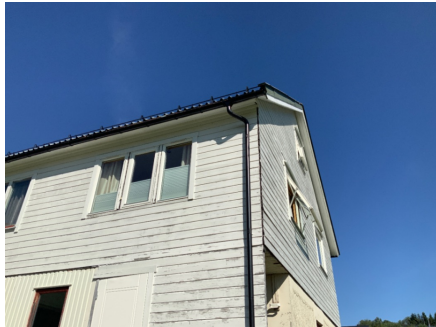
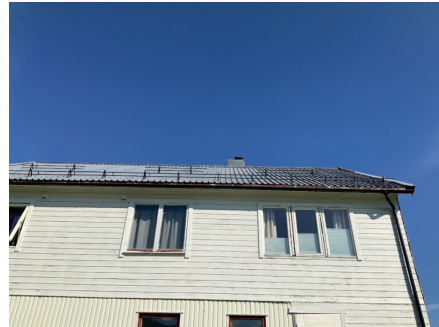
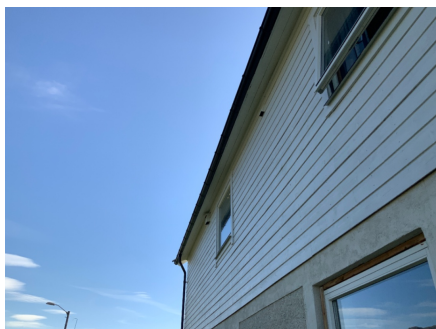
### Nedløp og beslag

Stål takrenner og nedløp. Snefangere begge sider.

- Plattform for feier må monteres.

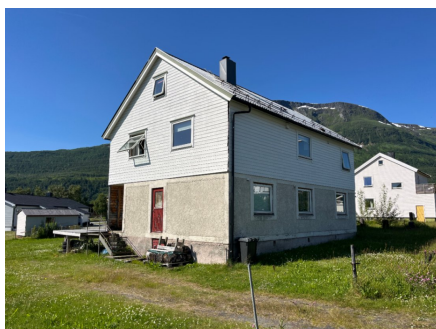
## TG 2 Veggkonstruksjon

Veggene har bindingsverkskonstruksjon og lettbetongvegger / Durox-stein fra byggeår.

- Det bør foretas tiltak for å bedre lufting av kledningen.
- Uten tilstrekkelig lufting bak bordkledningen kan fuktighet som trenger inn bak bordene eller gjennom veggene innenfra ikke tørke opp. Dette skaper ideelle forhold for råtesopp og muggvekst.

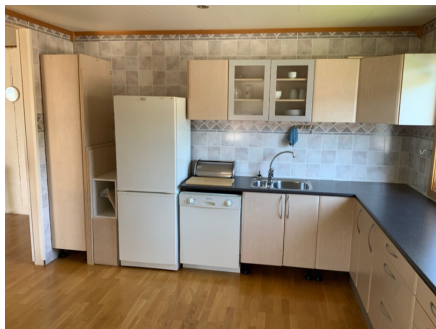
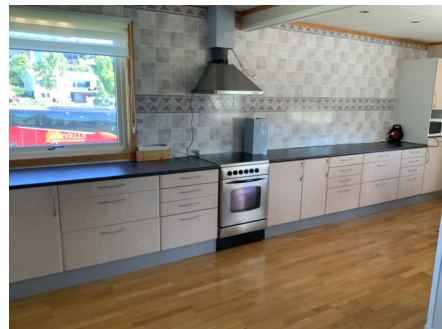
## 2 ETASJE > GANG / STUE / KJØKKEN / TRAPPEROM

### TG 3 Avtrekk

- Det må gjøres tiltak for å lukke avviket.

Kostnadsestimat: Under 10 000

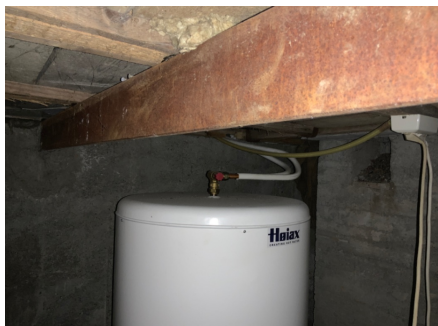
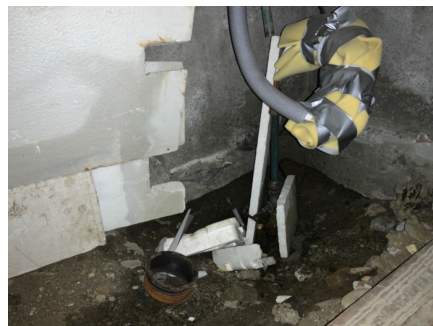
## TG 2 Avløpsrør

Det er avløpsrør av plast. En del nytt røropplegg i krypkjeller 2019

- Anlegget bør sjekkes av fagperson.

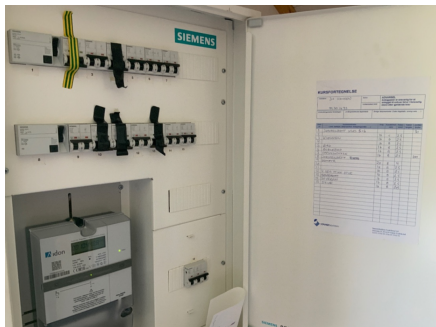
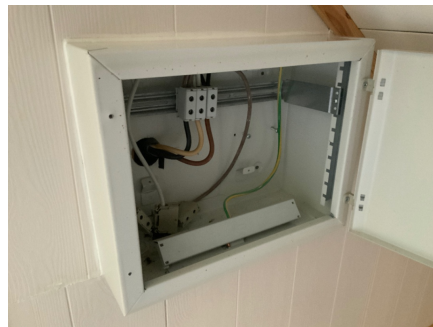
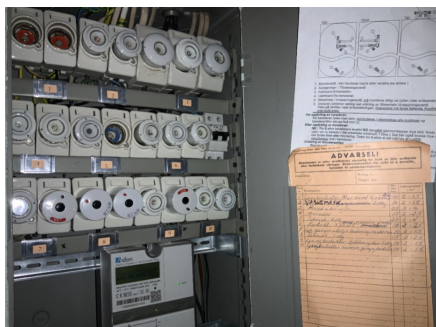
En del nyere el anlegg. El.anlegg i kjøkken er ikke lagt opp. Eldre el.anlegg 1 etasje.

**Kostnadsestimat: 10 000 - 50 000**

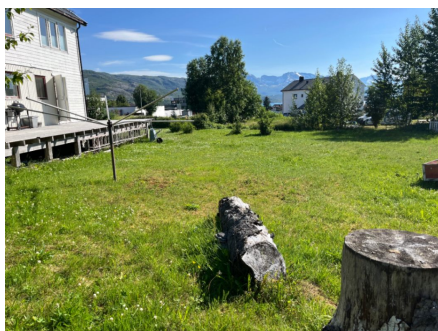
Lett skrånende tomt.

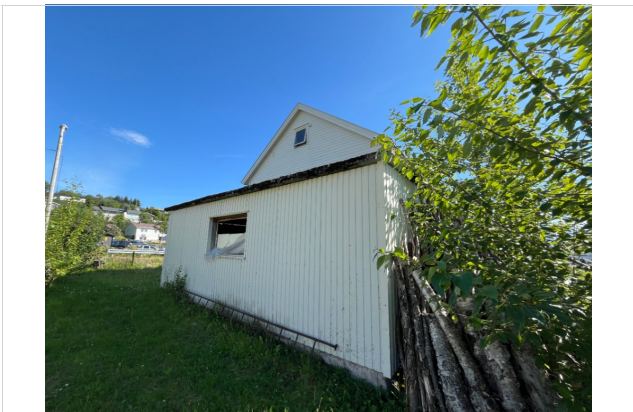
Råteskadet adkomstdør.

Dør fra 1 soverom 2 etasje ut til tak på garasje.
