# Tilstandsrapport

Boligbygg med flere boenheter

Punktumveien 4, 8906 BRØNNØYSUND

Rapportdato: 01.05.2025

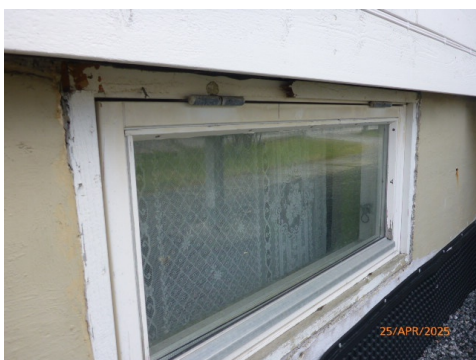
## ! TG 1 Vinduer

Andelen har malte trevinduer med 2-lags glass.

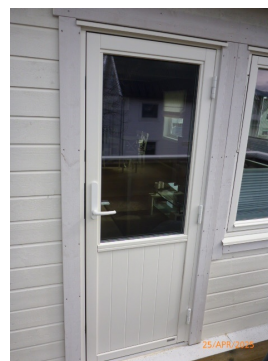
## ! TG 1 Balkonger, terrasser og rom under balkonger

Altan i sør med adkomst fra stue, altan fra ca. 2021. Dekke og rekkverk i tre.

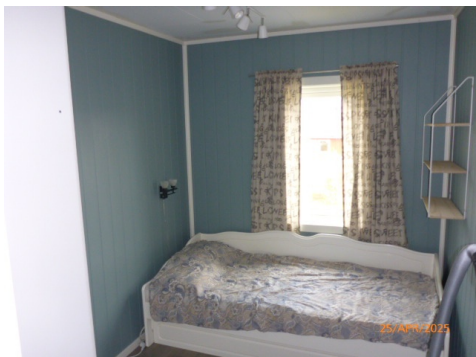
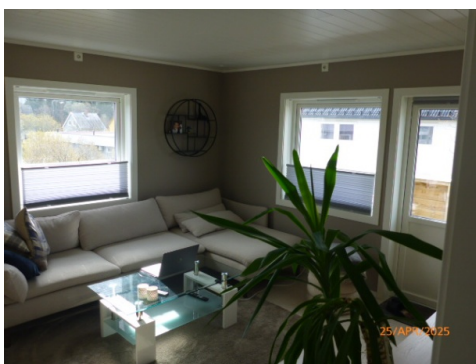
## TG 2 Etasjeskille/gulv mot grunn

Etasjeskiller er av trebjelkelag. Opplyst etterisolert i 2021.

- Det er målt høydeforskjell på mellom 15-30 mm gjennom hele rommet. Tilstandsgrad 2 gis med bakgrunn i standardens krav til godkjente måleavvik.

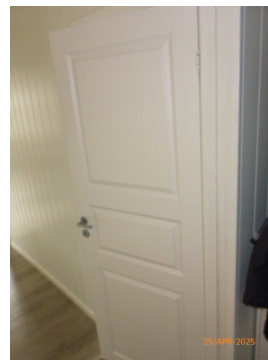
## ! TG 2 Innvendige dører - 2

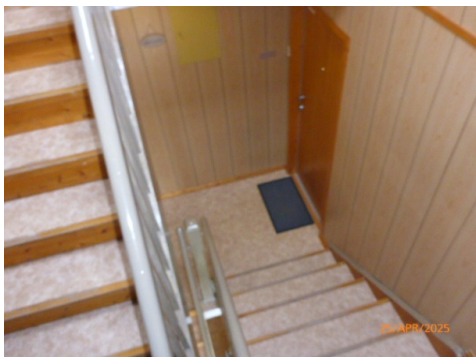
## ! TG IU Andre innvendige forhold

Andelen har plass i felles vaskekjeller fra byggeår.

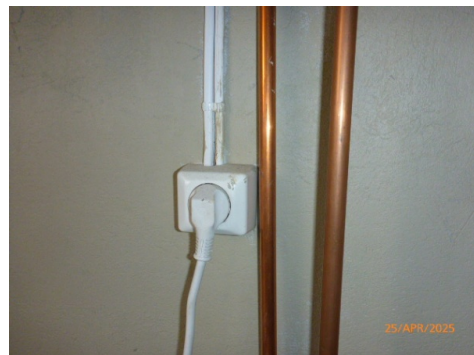
## ! TG IU Andre installasjoner

Luft til luft varmepumpe.

Alt teknisk utstyr vil alltid være beheftet med stor usikkerhet og betydelige levetidsvariasjoner utover fabrikkgarantier. Kostnad er for kontroll.
