NAF Bruktbiltest

Testdato
05.02.2025

Bilmerke	Volkswagen	Motorstørrelse	1968 cm ³
Modell	TRANSPORTER	Motoreffekt	103 kW
Type	7J0	Aksler i drift	1
Registreringsnr.	AJ75741	Drivstofftype	Diesel
Understellsnr.	WV1ZZZ7HZDX001536	Kjøretøygruppe	315
Km.stand.	459910	Bruktimportert	Nei
Farge	Rød	Registreringsår	2012
Karosseritype	Integrert førerhus	Registrert første gang	02.08.2012
		Frist for neste EU kontroll	24.10.2025

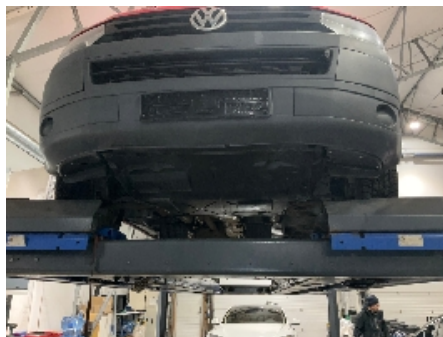
7. Utvendig speil

87.11	Utvendig speil	Ripe i speilhus:	Venstre, Høyre
88.12	Underside	Rustangrep i vognbunn / understell	Venstre side midten, Høyre side midten, Høyre foran, Midten foran, Midten bak, Høyre bak, Venstre foran, Venstre bak
