# Tilstandsrapport

Halvdel av vertikaldelt tomannsbolig

Kanabakken 6A, 9803 VADSØ

Befaringsdato: 03.04.2025

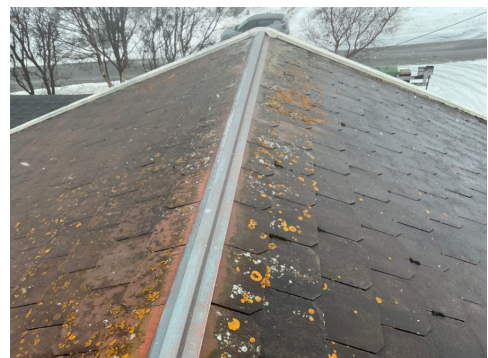
Taktekke

- Mer enn halvparten av forventet brukstid er passert på taktekingen.
- Mer enn halvparten av forventet brukstid er passert på undertak.
- Det er påvist råteskader.

- Overvåk tilstanden jevnlig. For å få tilstandsgrad 0 eller 1 må tekkingen skiftes ut, men tidspunktet for når dette er nødvendig er vanskelig å si noe om.
- Lokal utbedring/utskifting av fukt/råteskadet treverk.

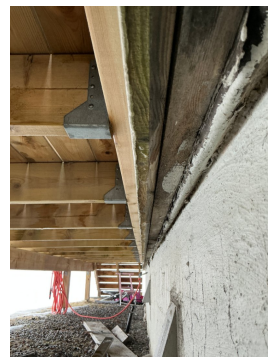
Lite lufting i nederkant av kledningsbord

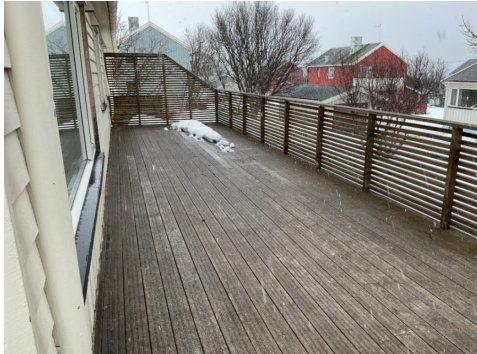
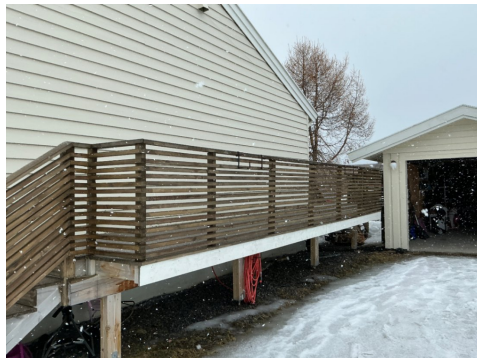
Terrassen

Skader og slitasje i på rekkverket forringer ikke funksjonen til rekkverket, og kan utbedres uten utskifting av deler.

- Åpninger i rekkverk må endres for å tilfredsstille krav på byggemeldingstidspunktet.
- Tiltak:

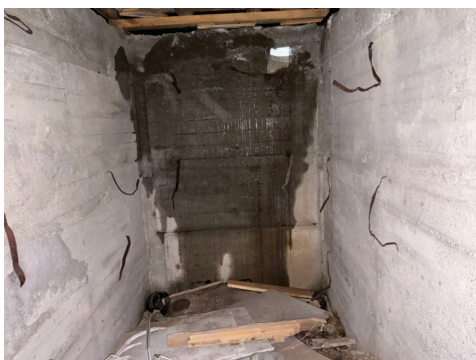
Kryperom under inngangspartiet

Det er påvist mangelfull bortledning av vann fra taknedløp. Utløp i nærhet til grunnmur kan forårsake skader i grunnmuren dersom vann trekker inn, og kan forårsake f.eks. frostspengning og/eller fukt i konstruksjoner. I dette tilfellet er det både sprekker i grunnmuren i områder ved nedløp og det er påvist vanninnslag i kryperom under inngangsparti.

Kostnadsestimatet er for ytterligere undersøkelser av konstruksjoner, ikke for utbedring av avvik som måtte påvises av ytterligere undersøkelser.

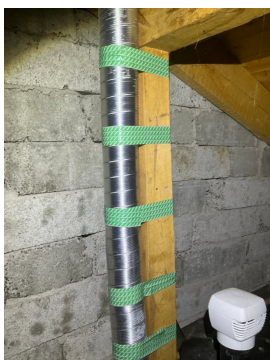
Utførelsen av brannskille mellom brannceller er ikke dokumentert. Brannskillet/utførelsen er skjult, og vurderingene er derfor kun basert på det som er synlig. Det er ikke avdekket åpenbare tegn på forhold som påvirker sikkerheten.

Murt vegg mellom brannceller (boenheter)

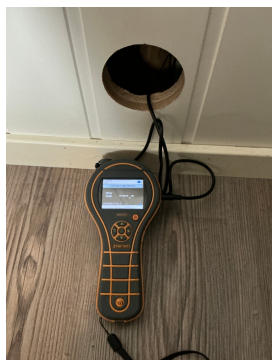
Fuktmåling i tilliggende konstruksjoner

Hulltaking er foretatt fra tilliggende soverom bak dusjen uten å påvise unormale forhold. Fuktkvotemåling (vekt%) i konstruksjonen ble målt til 0-6 %.

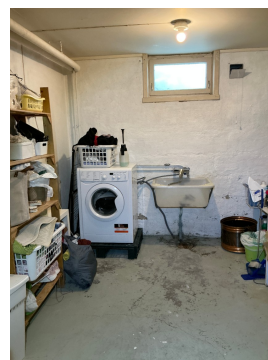
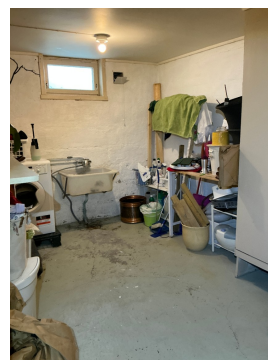
Vaskerom

- Rommet har ingen for tettesjikt/membran
- Det er vegger av malt betong og malte plater og himling med malte plater. Det er påvist avflassinger og saltutslag på betongvegger, som indikerer fukt i betong
- Gulvet er malt betong. Det er påvist sprekker og malingsavflassinger
- Fall til sluk er målt til 25 mm målt fra gulv ved dør til gulv ved sluk. Fallforhold på gulvet er målt til 1:200, altså 1 cm fall over 2 meter
- Det er eldre stålsluk med rustskader
- Rommet har kun naturlig ventilering og det er ikke tilluftsløsning
- Det er skyllekar med åpent avløp til sluk og opplegg for vaskemaskin. Kran over skyllekaret lekker ved bruk

- Våtrommet må totalrenoveres. Alle forhold med tettesjikt, våtsone, sluk m.m. må dokumenteres.

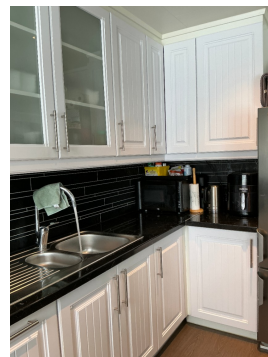
Eier har etter befaringstidspunktet tettet mellom servant og benkeplate med silikon. Svellinger er ikke synlig og det er ikke fare for videre utviklinger. Ingen ytterligere tiltak kreves.

Svellinger inne i kjøkkenfont

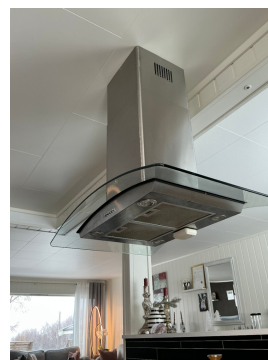
Avtrekk over kokesone

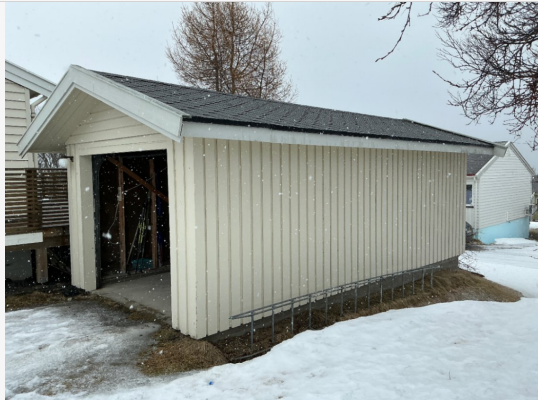
## Garasje

Gulvet er ubehandlet betong med noe sprekker.

Det er innlagt strøm. Det er synlige uisolerte elektriske koblinger (berøringsfare).
