Tilstandsrapport

Bustad med fleire bueningar

Leitevegen 33 G, 6856 SOGNDAL

Befaringsdato: 30.01.2025

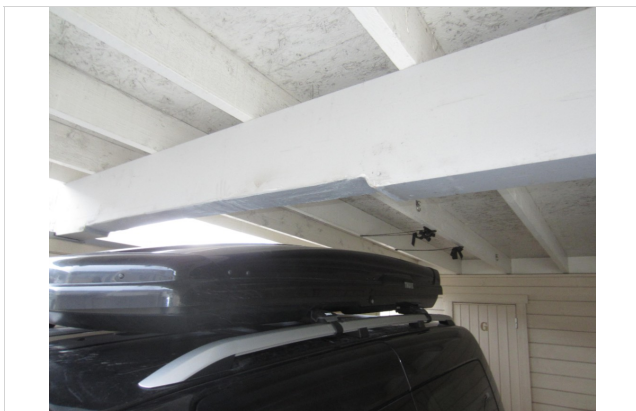
Enkel trekonstruksjon oppført av dels kledd bindingsverk og dels dragar/søyle konstruksjon, I bakkant er det oppført kaldbod. Del av dragar i front er noko svekka ved at det er kutta ut eik parti for å gi plass til skiboks som krev noko ekstra høgde.
