# Tilstandsrapport

Fritidsbolig

Pevatnet 9, 9407 HARSTAD

Befaringsdato: 10.07.2025

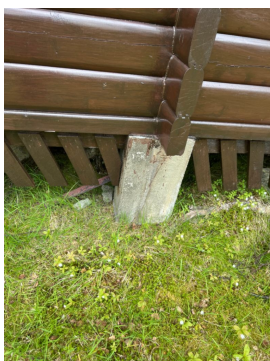
### ! TG 1 Grunnmur og fundamenter

Betongpæler av betong, fundamentert på stedlig grunn.  
Takstmannen har ikke foretatt grunnundersøkelser, har derfor ikke detaljerte kunnskaper om forhold som ikke er synlig.

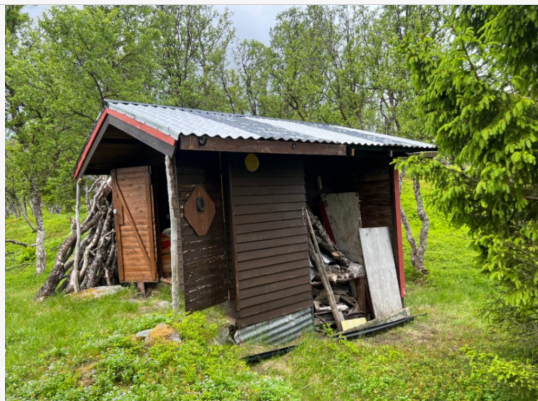
## Utebod

Utebod/ vedskjul/utedo
