NAF Bruktbiltest

Testdato
12.03.2025

Bilmerke	Mercedes-Benz	Motorstørrelse	2143 cm ³
Modell	VITO	Motoreffekt	100 kW
Type	639/5	Aksler i drift	2
Registreringsnr.	SX28631	Drivstofftype	Diesel
Understellsnr.	WDF63960313910324	Kjøretøygruppe	315
Km.stand.	143568	Bruktimportert	Nei
Farge	Hvit	Registreringsår	2015
Karosseritype	Integrert førerhus	Registrert første gang	09.03.2015
		Frist for neste EU kontroll	18.02.2025

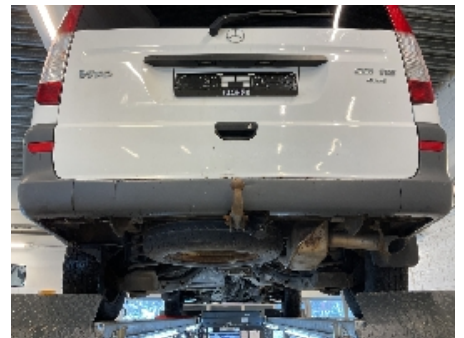
56. Eksosanlegg

28.1	Utvendig tilstand motor	Oljelekkasje på motor - rengjør før nærmere kontroll	
33.9	Eksosanlegg	Mangelfullt oppheng:	Midtre eksosrør
42.1	Drivaksler	Defekt gummimansjett:	Venstre indre foran
