NAF Bruktbiltest

Testdato
27.02.2025

Bilmerke	Mercedes-Benz	Motorstørrelse	2143 cm ³
Modell	VITO	Motoreffekt	100 kW
Type	639/5	Aksler i drift	2
Registreringsnr.	HB75226	Drivstofftype	Diesel
Understellsnr.	WDF63960513750198	Kjøretøygruppe	315
Km.stand.	142388	Bruktimportert	Nei
Farge	Rød	Registreringsår	2012
Karosseritype	Integrert førerhus	Registrert første gang	12.09.2012
		Frist for neste EU kontroll	24.04.2026

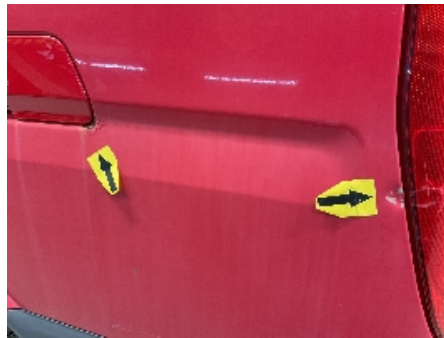
40. Lakk / karosseri utvendig

84.4	Lås	Feil ved låsesylinder	Bakluke/-dør
86.2	Lakk / karosseri utvendig	Lakkriper:	Bakluke, Høyre bakdør, Venstre bakskjerm
86.3		Skadet:	Høyre forskjerm, Bakluke, Tak, Høyre bakdør, Venstre bakskjerm, Høyre bakskjerm

86.4		Skadet av forurensning/fugleskitt eller lignende:	Hele karosseriet
86.6		Lakkblærer	Venstre forskjerm
86.7		Rust / korrosjon i innvendig kant:	Høyre fordør

86.8		Rustangrep:	Panser, Høyre fordør, Venstre bakdør, Høyre bakskjerm, Venstre sidekanal, Høyre sidekanal, Høyre forskjerm, Bakluke, Venstre bakskjerm

86.13		Lakkslipp/flassing	Venstre forskjerm
87.6	Utvendig speil	Speilvarme virker ikke:	Venstre side, Høyre side
88.1	Underside	Skadet/løs innerskjerm:	Venstre bak, Venstre foran

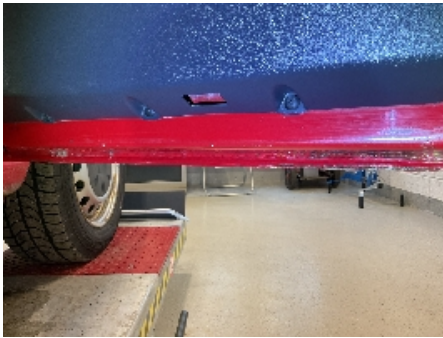
60. Døråpning

97.1	Døråpning	Sår eller skade:	Venstre fordør, Høyre fordør
98.3	Seter	Hull/rift gjennom setetrekk:	Venstre foran
Ref.Id	Opplysning	Resultat	Beskrivelse
