# Tilstandsrapport

Fritidsbolig

Djupvik-FV819 56, 8543 KJELDEBOTN

Rapportdato: 02.05.2025

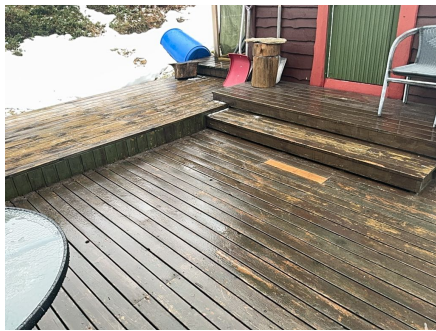
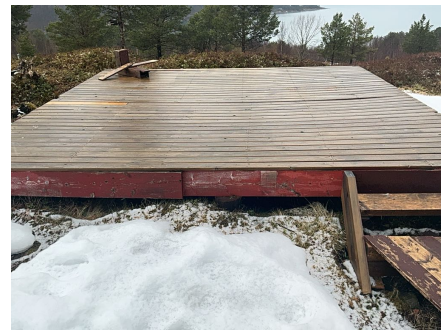
Værslitasje og sprekker kan føre til redusert styrke, økt vannopptak og raskere forringelse. Skjevheter kan påvirke stabiliteten og øke risikoen for konstruksjonssvikt.

Det anbefales å vedlikeholde platting med overflatebehandling for beskyttelse mot videre slitasje, samt eventuelt rette opp eller forsterke bærende deler for å sikre stabilitet.

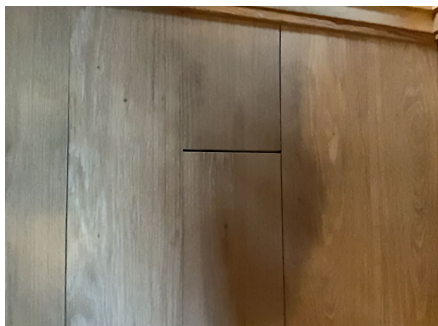
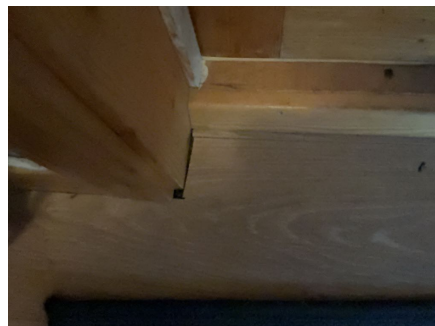
## **TG 3** Etasjeskille/gulv mot grunn

Etasjeskille er av trebjelkelag og stubbegulv

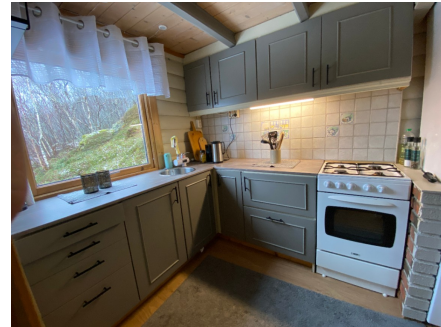
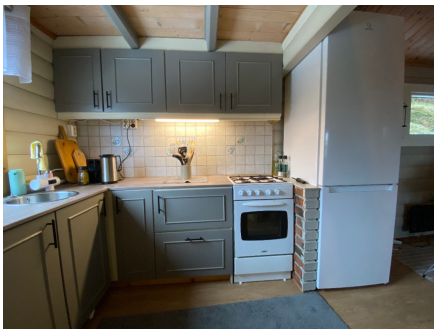
riper i benkeplate

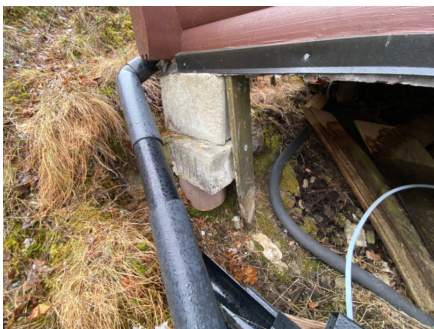
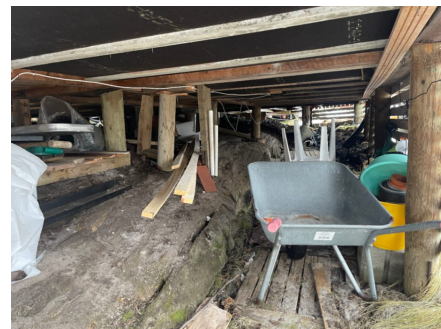
## TG 2 Terrengforhold

Naturtomt lett skrående terreng.  
Relativt skrått terreng bak fritidsbolig

Vann og snøansamling rundt pilarer og kledning kan føre til økt fuktbelastning, råteskader på trepilarer, svekkelse av betongpilarer og skader på kledning og underliggende konstruksjon.

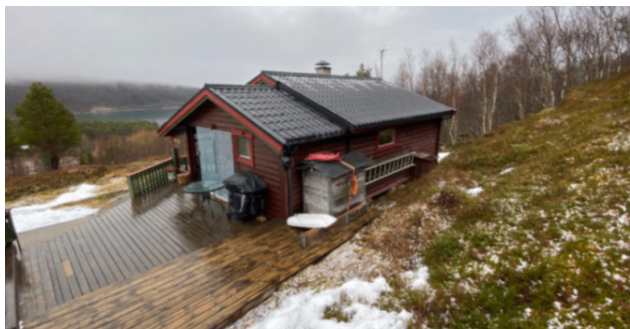
## TE 2 Utvendige vann- og avløpsledninger

Utvendige avløpsrør er av ukjent type, avløp for gråvann går ut i terreng.
