**VOLKSWAGEN CRAFTER 163 HK MANUELL
BAKHJULSDRIFT**
TESTDATO: 28.02.2025
KODE: 1653833

KT94652

NBF Tilstandsrapport er utarbeidet av Norges Bilbransjeforbund og Forbrukerrådet.

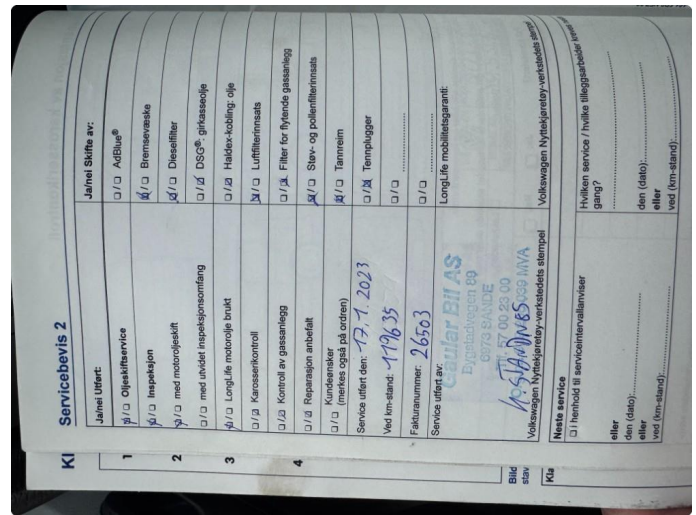
5.1 Dokumentert service, se bilde

Turbolader byttes 21305515
Forkontroll/diagnostisering FOR
Gfs/guidet funksjon . 01500050
TURBOLADER 03L 145 715 L
MUTTER WHT 007 845
PAKNING 03L 131 547 N
SKRUE N 044 407 6
PAKNING 03L 253 039 H

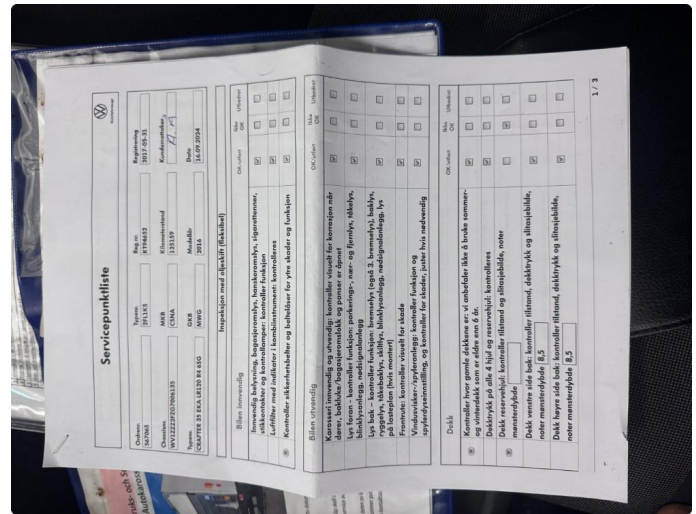
5.1 Dokumentert service, se bilde

Inspeksjon med oljeskift (fleksibel) . 01090015
Utvidet inspeksjonsomfang . 01390064
Hjul balansert 44059400
Batteri ut- og innmonteres 27061900
Bremsevæskeservice . 01400050
BATTERI +BATTERI
LONGLIFEOLJE 50700B
BREMSEVÆSKE B 000 750 M3
DRIVSTOFFILTER 2E0 127 401
LUFFTFILTER 2E0 129 620 D
