# Tilstandsrapport

Fritidsbolig

Sandnesdalen 16, 9162 SØRSTRAUMEN

Befaringsdato: 30.04.2025

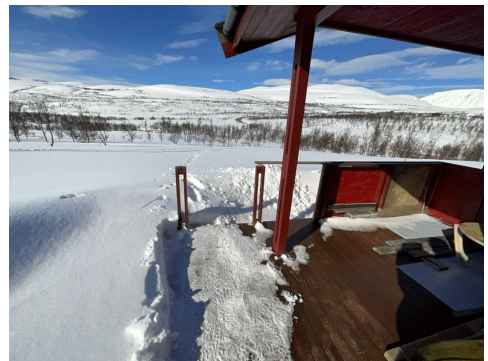
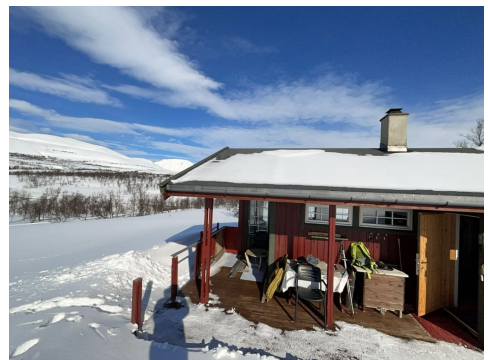
## ! TG IU Utvendige trapper

Tretrapp til balkong

- Det bør foretas nærmere undersøkelser av balkong/terrasser når den er snøfri.
- Åpninger i rekkverk må endres for å tilfredsstille krav på byggemeldingstidspunktet.
- Rekkverk må monteres for å lukke avviket.

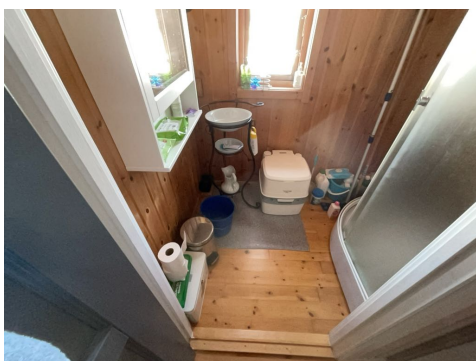
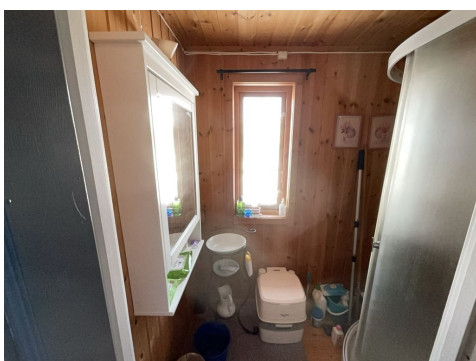
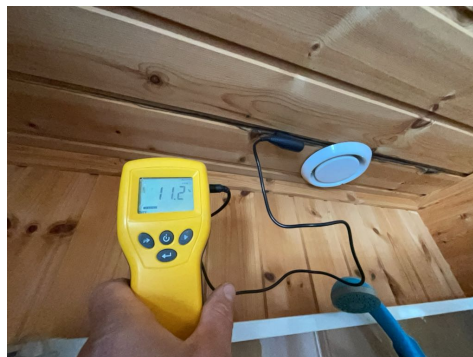
- Det er påvist tegn til fuktskader i overflater.

Det er fuktmerker rundt ventil i himling, fuktmåling er foretatt uten å påvise fukt. 11 %

Ventilasjons løsning er kun naturlig ventilering, kondens oppstår da fuktighet blir gjenstående i kanal.

Ventilasjonsløsning må utbedres og skadet panel må skiftes.

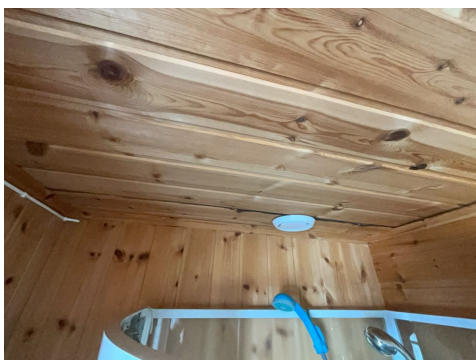
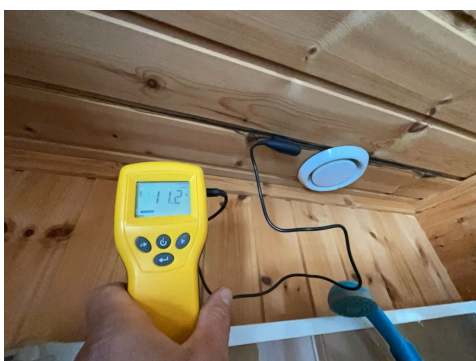
- Rommet har kun naturlig ventilasjon.
- Det er avvik:

Det er oppdaget noe fuktsjolder i forbindelse med ventil lufting i himling. Fuktmåling viser 10%

Ventilasjons løsning er kun naturlig ventilering, kondens oppstår da fuktighet blir gjenstående i kanal.

Ventilasjonsløsning må utbedres og skadet panel må skiftes.

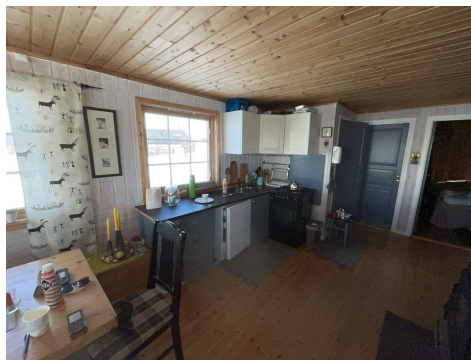
- Det er påvist skader/fuktskjolder i kjøkkengulvet.
- Det er påvist andre avvik:

Gulv kjøkken/ stue har litt skjolder etter fuktighet.

Ende av benkeplate må dekkes til med dekklist laminat. Benkeplate som ikke er dekket vil svelle opp av fuktighet.
